Commune : **SOUEIX-ROGALLE** | Rivière : **Le Salat**

Quercabanac- Confluence avec l'Arac

Unité de gestion : Garonne-Tarn-Lot
 Code : GTL_S_3616 Date de mise à jour : 25/08/2016
 Auteur : SPC GTL

SOURCE DE REPÉRAGE : RETOUR D'EXPÉRIENCE DE LA CRUE DU SALAT DU 7 NOVEMBRE 2011 -

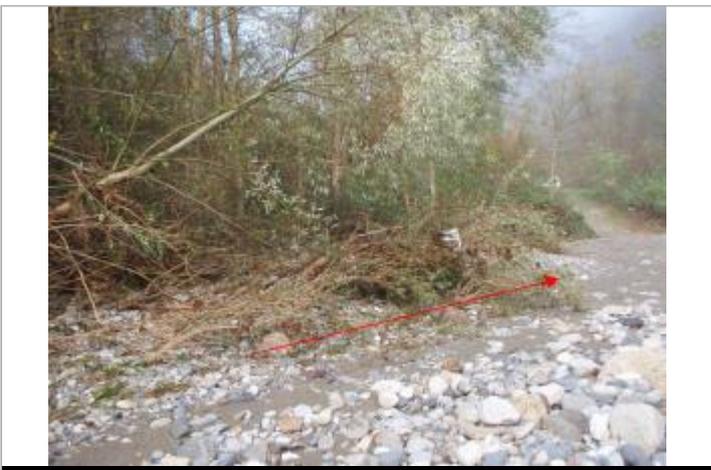
Photo du recensement d'origine. auteur photo : AGERIN sarl

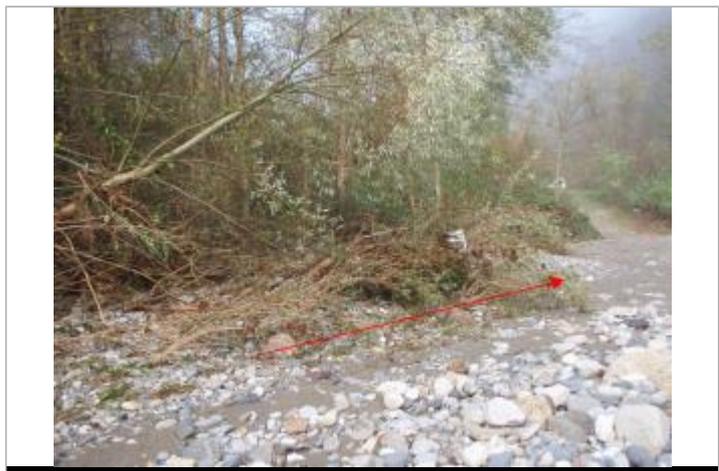
Commentaires : Dépôts sableux et végétation endommagée à l'aval du pont sur le Salat à Quercabanac sur la plage de galets à l'intérieur du méandre de la confluence avec l'Arac. L'eau a recouvert la plage. - commentaires photo : Prise de vue vers l'aval

Photo du recensement d'origine. auteur photo : AGERIN sarl

Maximum de l'inondation : Oui
 Visibilité : Oui État du repère : Disparu
 Pérennité : Aucune Repère calculé : Non
 PHEC : Non
