Commune : PRAYSSAC

Rivière : Le Lot

**100m en amont de la centrale hydro-électrique.****1** Repère(s) sur le site**GÉNÉRAL**

**Unité de gestion :** Lot  
**Code :** GTL\_S\_3644  
**Auteur :** SPC GTL

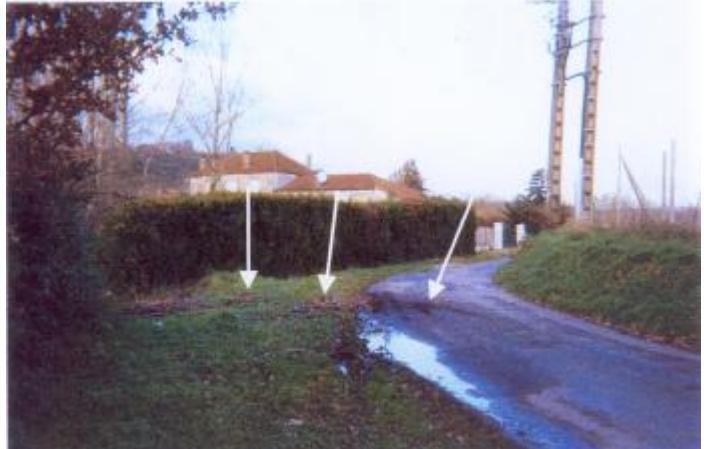
Photo du recensement d'origine. auteur photo : Klaus MARONNA

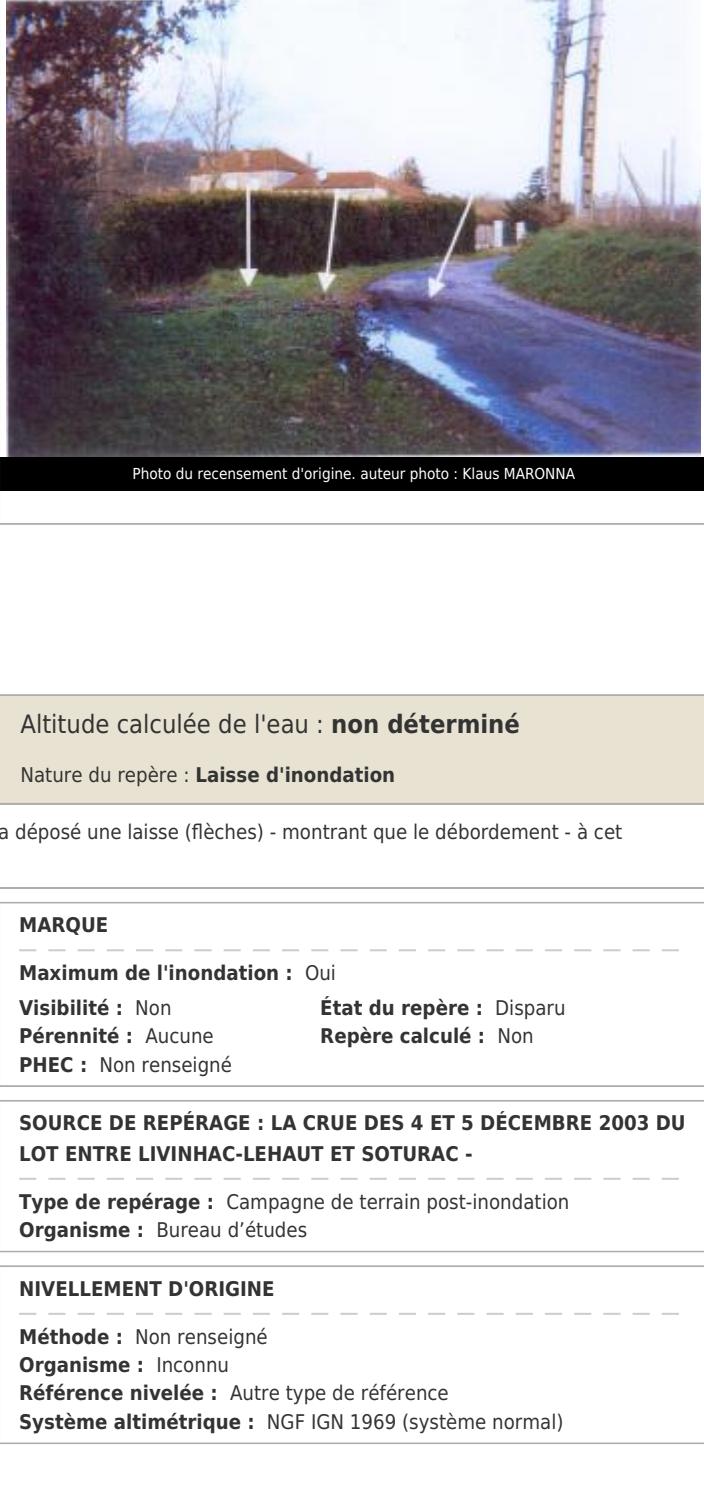
**Commentaires :** Vue vers l'aval - sur une route en bordure du Lot. La crue a déposé une laisse (flèches) - montrant que le débordement - à cet endroit - est resté limité. Photographie prise le 14/12/2003.

**Maximum de l'inondation :** Oui  
**Visibilité :** Non      **État du repère :** Disparu  
**Pérennité :** Aucune      **Repère calculé :** Non  
**PHEC :** Non renseigné

Photo du recensement d'origine. auteur photo : Klaus MARONNA
