Commune : **VERDUN-SUR-GARONNE**

Rivière : **La Garonne**

bâtiment à côté du stade

Code : GTL_S_3779

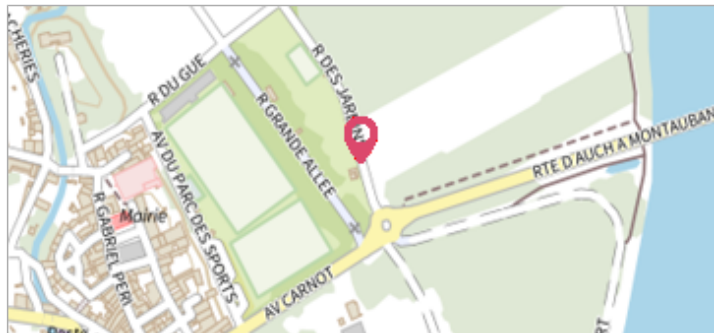
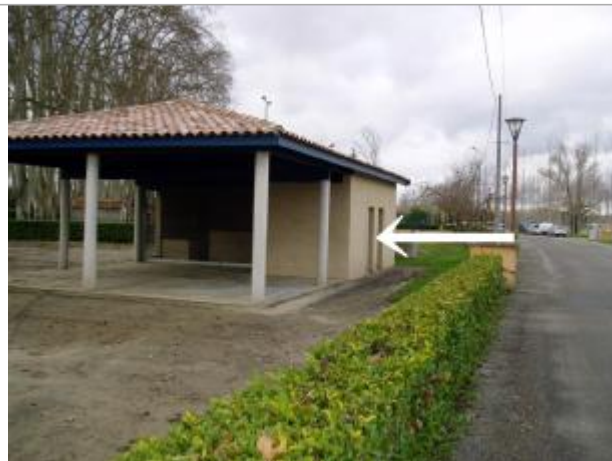
Photo du recensement d'origine. auteur photo : Klaus MARONNA

Commentaires : commentaires photo : Zoom sur la trace., Vue vers l'aval. Le bâtiment abrite des toilettes à l'intérieur desquelles la crue a laissé une trace nette.

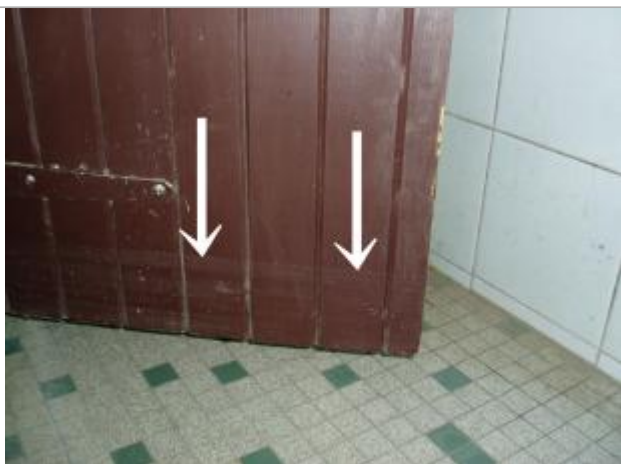
Nature du repère : **Laisse d'inondation**

État du repère : Disparu

Photo du recensement d'origine. auteur photo : Klaus MARONNA
