Commune : **VERDUN-SUR-GARONNE****Granié**Rivière : **La Garonne****2**Repère(s) sur  
le site**GÉNÉRAL****Unité de gestion :** Garonne-Tarn-Lot**Code :** GTL\_S\_3832**Date de mise à jour :** 25/08/2016**Auteur :** SPC GTL

**1<sup>er</sup> Juin 2013**Nature de l'inondation : **Débordement de cours d'eau**Altitude calculée de l'eau : **non déterminé**Nature du repère : **Laisse d'inondation****Commentaires :** commentaires photo : Zoom sur la laisse., Devant la porte d'une grange la crue a déposé une laisse nette.A Granié- aucune habitation n'a été touchée par la crue.**GÉNÉRAL****Code :** GTL\_R\_8229**Auteur :** SPC GTL**Date de mise à jour :**

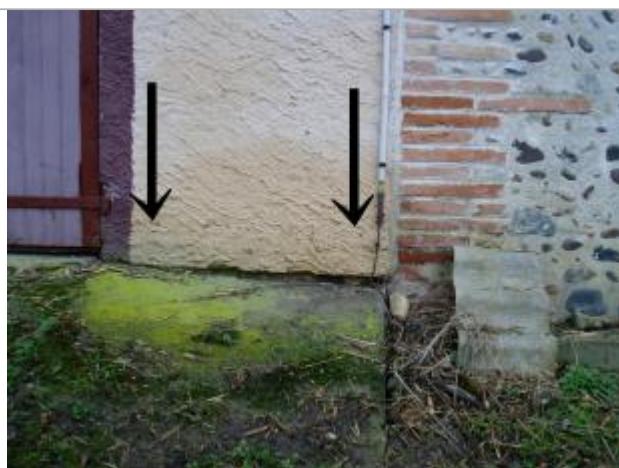
Photo du recensement d'origine. auteur photo : Klaus MARONNA

**25 Janvier 2014**Nature de l'inondation : **Débordement de cours d'eau**Altitude calculée de l'eau : **non déterminé**Nature du repère : **Laisse d'inondation****Commentaires :** commentaires photo : Zoom sur la trace qui est- au niveau du parafoudre- à 24cm du sol.,A côté de la porte de la grange la crue a laissé une trace nette. A Granié- seulement une partie des bâtiments a été touchée par l'inondation.**GÉNÉRAL****Code :** GTL\_R\_8889**Auteur :** SPC GTL**Date de mise à jour :**

**MARQUE****Maximum de l'inondation :** Oui**Visibilité :** Non**État du repère :** Disparu**Pérennité :** Aucune**Repère calculé :** Non**PHEC :** Non**SOURCE DE REPÉRAGE : - -****Type de repérage :** Non renseigné**Organisme :** Bureau d'études**NIVELLEMENT D'ORIGINE****Méthode :** Non renseigné**Organisme :** Inconnu**Référence nivelée :** Autre type de référence**Système altimétrique :** NGF IGN 1969 (système normal)**Différence entre le niveau d'eau et la référence (en m) :** 0.240 m
