Commune : **VERDUN-SUR-GARONNE** | Rivière : **La Garonne**

Granié

GÉNÉRAL

Unité de gestion : Garonne-Tarn-Lot
 Code : GTL_S_3832 Date de mise à jour : 25/08/2016
 Auteur : SPC GTL

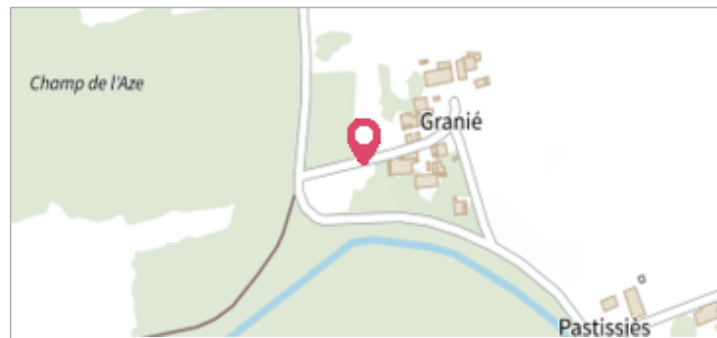
Nature de l'inondation : **Débordement de cours d'eau** Nature du repère : **Laisse d'inondation**

Commentaires : commentaires photo : Zoom sur la laisse.,Devant la porte d'une grange la crue a déposé une laisse nette.A Granié- aucune habitation n'a été touchée par la crue.

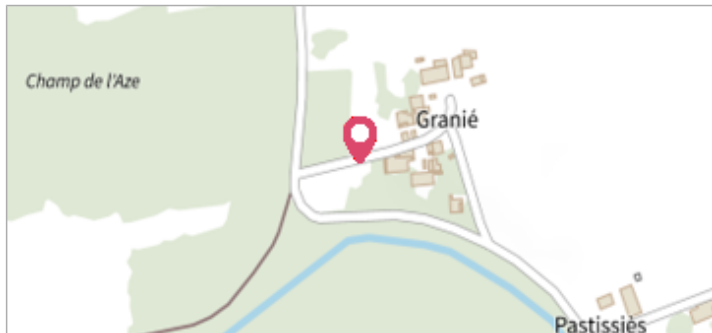
**25 janvier 2014**Altitude calculée de l'eau : **non déterminé**Nature de l'inondation : **Débordement de cours d'eau**Nature du repère : **Laisse d'inondation****Commentaires :** commentaires photo : Zoom sur la trace qui est- au niveau du parafoudre- à 24cm du sol.,A côté de la porte de la grange la crue a laissé une trace nette. A Granié- seulement une partie des bâtiments a été touchée par l'inondation.**GÉNÉRAL****Code :** GTL_R_8889**Date de mise à jour :****Auteur :** SPC GTL

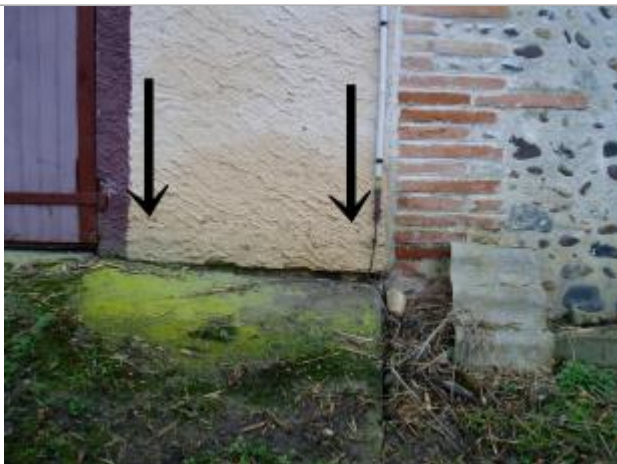
Photo du recensement d'origine. auteur photo : Klaus MARONNA
