Commune : **VERDUN-SUR-GARONNE****Mauroux**Rivière : **La Garonne****1**Repère(s) sur
le site**GÉNÉRAL****Unité de gestion :** Garonne-Tarn-Lot**Code :** GTL_S_3840**Date de mise à jour :** 25/08/2016**Auteur :** SPC GTL

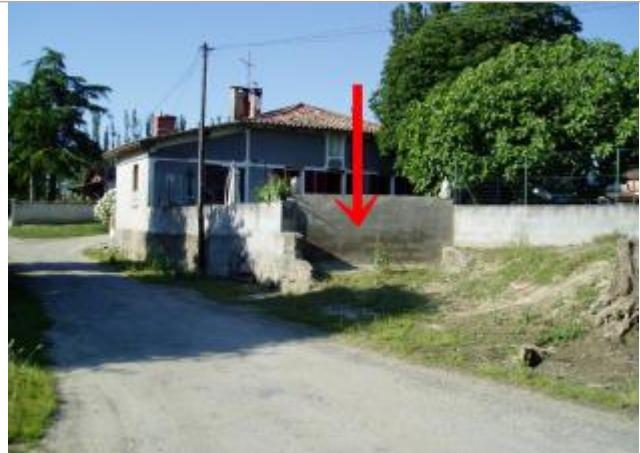
Photo du recensement d'origine. auteur photo : Klaus MARONNA

Commentaires : commentaires photo : Zoom sur la trace qui est à 0.89m en dessous du sommet du mur.,Sur le mur de jardin la crue a laissé une trace nette. Selon l'occupant de la maison la crue n'est pas rentrée dans cette dernière.

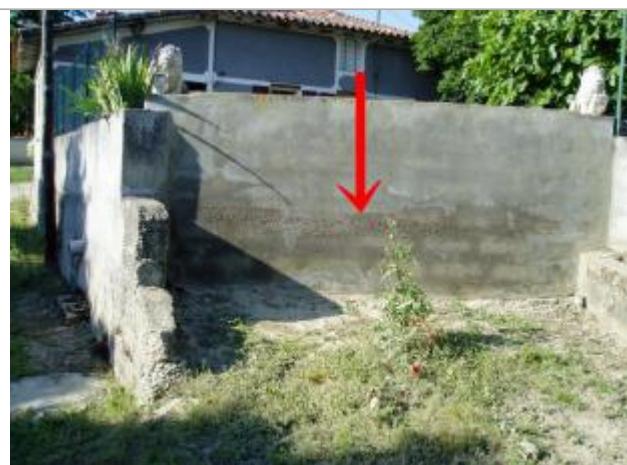
MARQUE**Maximum de l'inondation :** Oui**Visibilité :** Non**État du repère :** Disparu**Pérennité :** Aucune**Repère calculé :** Non**PHEC :** Non**SOURCE DE REPÉRAGE : - -****Type de repérage :** Non renseigné**Organisme :** Bureau d'études**NIVELLEMENT D'ORIGINE****Méthode :** Non renseigné**Organisme :** Inconnu**Référence nivelée :** Autre type de référence**Système altimétrique :** NGF IGN 1969 (système normal)**Différence entre le niveau d'eau et la référence (en m) :** 0.680 m

Photo du recensement d'origine. auteur photo : Klaus MARONNA
