Commune : **VERDUN-SUR-GARONNE**Rivière : **La Garonne****Pastissiès****3** Repère(s) sur le site**GÉNÉRAL****Unité de gestion :** Garonne-Tarn-Lot**Code :** GTL_S_3841**Date de mise à jour :** 25/08/2016**Auteur :** SPC GTL

Pastissiès

3 Repère(s) sur le site

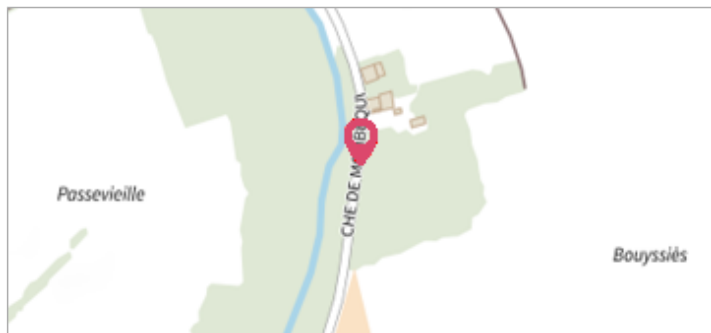
**1er juin 2013**Altitude calculée de l'eau : **non déterminé**Nature de l'inondation : **Débordement de cours d'eau**Nature du repère : **Laisse d'inondation****Commentaires :** Vue vers l'aval- sur Pastissiès. La crue a laissé une trace de boue nette sur la route. Elle montre que la maison figurant sur la photographie n'a pas été touchée par la crue.**GÉNÉRAL****Code :** GTL_R_8216**Date de mise à jour :****Auteur :** SPC GTL

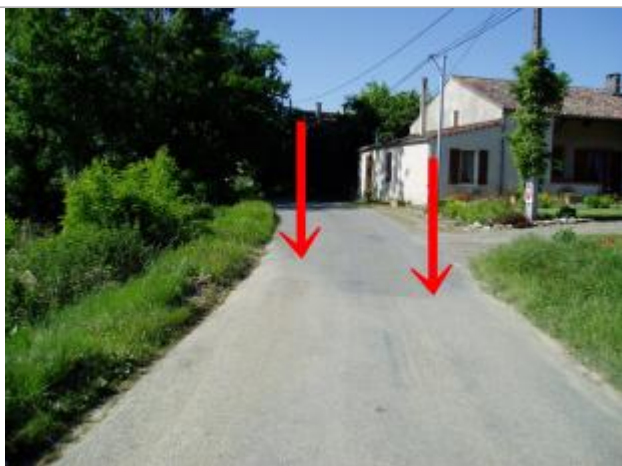
Photo du recensement d'origine. auteur photo : Klaus MARONNA

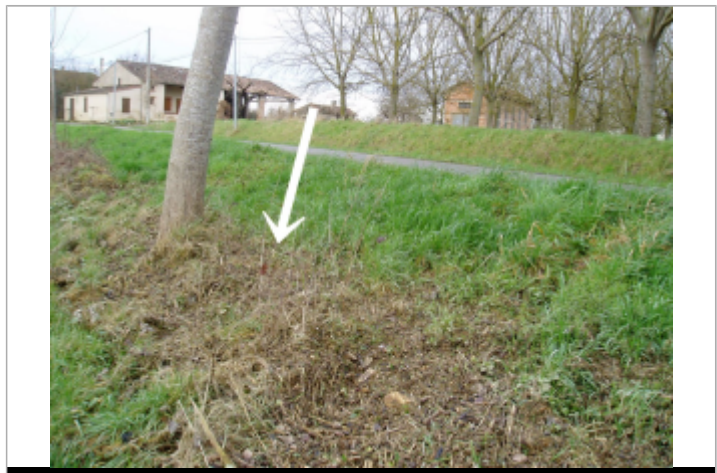
Commentaires : Vue vers l'aval- sur Pastissiès. Zoom : à plus de 50 cm en contre-bas de la route, la crue a déposé des débris.

Photo du recensement d'origine. auteur photo : Klaus MARONNA
