| | Commune : <b>VERDUN-SUR-GARONNE</b> | Rivière : <b>La Garonne</b> |
| <b>Pastissiès</b> | | <b>3</b> Repère(s) sur le site |

**Unité de gestion :** Garonne-Tarn-Lot  
**Code :** GTL\_S\_3841      **Date de mise à jour :** 25/08/2016  
**Auteur :** SPC GTL

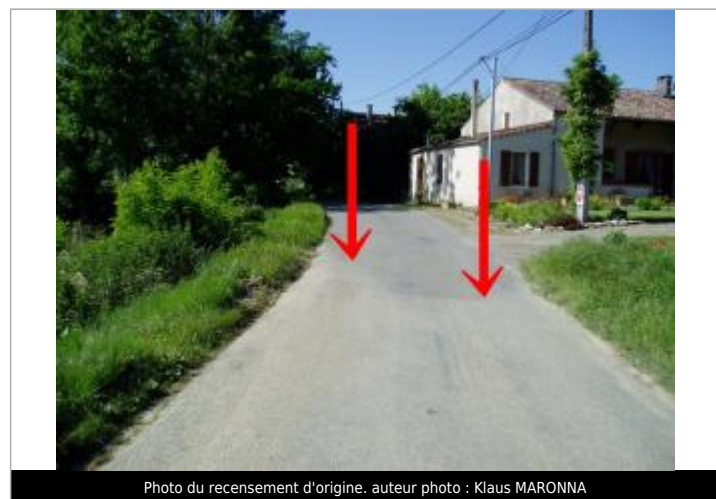
| <b>Commentaires :</b> Vue vers l'aval- sur Pastissiès. La crue a laissé une trace de boue nette sur la route. Elle montre que la maison figurant sur la photographie n'a pas été touchée par la crue. | | |

Photo du recensement d'origine. auteur photo : Klaus MARONNA

**Maximum de l'inondation :** Oui  
**Visibilité :** Non      **État du repère :** Disparu  
**Pérennité :** Aucune      **Repère calculé :** Non  
**PHEC :** Non

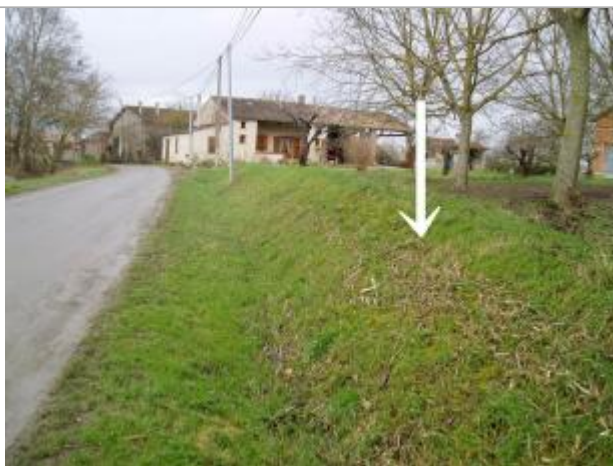
**Commentaires :** Vue vers l'aval- sur Pastissiès. Sur le talus la crue a déposé une laisse à quelques centimètres en contrebas du verger. Selon la laisse, seule la partie côté route du bâtiment a été touchée tandis que la cour et la devanture de la maison sont restées exondées.

**MARQUE****Maximum de l'inondation :** Oui**Visibilité :** Non**État du repère :** Disparu**Pérennité :** Aucune**Repère calculé :** Non**PHEC :** Non**SOURCE DE REPÉRAGE : - -****Type de repérage :** Non renseigné**Organisme :** Bureau d'études**NIVELLEMENT D'ORIGINE****Méthode :** Non renseigné**Organisme :** Inconnu**Référence nivelée :** Autre type de référence**Système altimétrique :** NGF IGN 1969 (système normal)

Photo du recensement d'origine. auteur photo : Klaus MARONNA

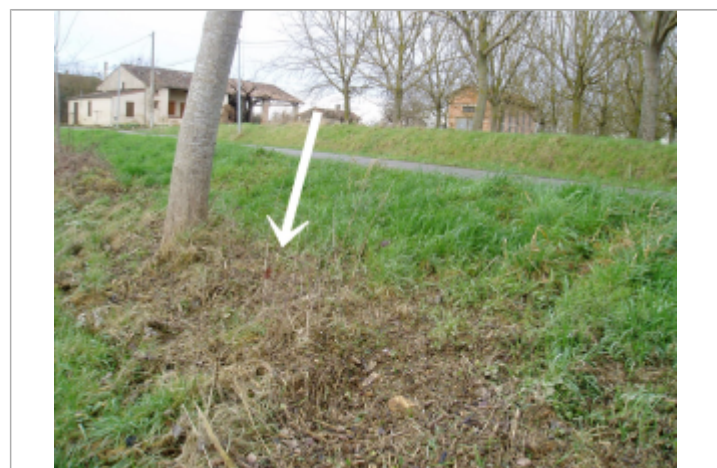
**Commentaires** : Vue vers l'aval- sur Pastissiès. Zoom : à plus de 50 cm en contre-bas de la route, la crue a déposé des débris.

Photo du recensement d'origine. auteur photo : Klaus MARONNA
