Commune : **MARMANDE****Impasse hameau de Coussan**Rivière : **La Garonne****1**Repère(s) sur  
le site**GÉNÉRAL****Unité de gestion :** Garonne-Tarn-Lot**Code :** GTL\_S\_385**Date de mise à jour :** 04/03/2020**Auteur :** SPC GTL

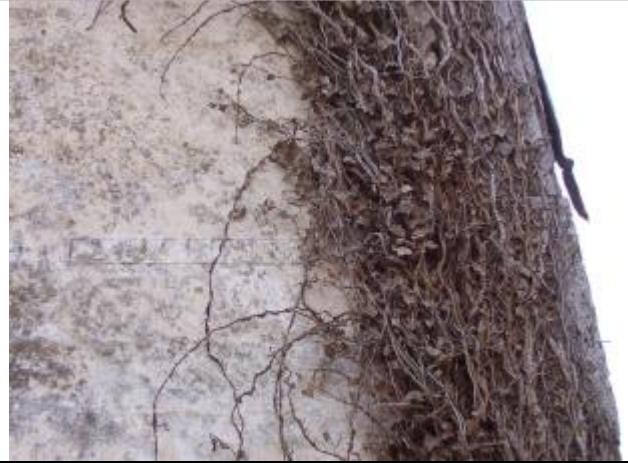
Photo du recensement d'origine. auteur photo : Risque et Territoire

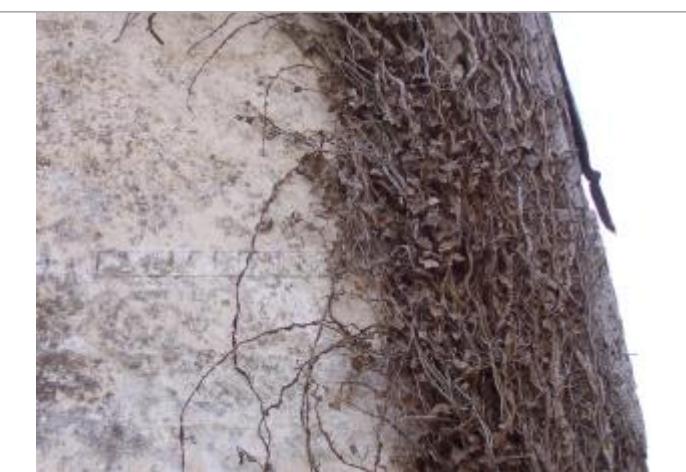
**MARQUE****Maximum de l'inondation :** Oui**Visibilité :** Oui**État du repère :** Mauvais**Pérennité :** Aucune**Repère calculé :** Non**PHEC :** Non renseigné**SOURCE DE REPÉRAGE : RECUEIL DE PHOTOGRAPHIES ET REPÈRES DE CRUE -****Type de repérage :** Campagne de terrain post-inondation**Organisme :** Bureau d'études**NIVELLEMENT D'ORIGINE****Méthode :** Non renseigné**Organisme :** Inconnu**Référence nivélée :** Autre type de référence**Système altimétrique :** NGF IGN 1969 (système normal)**Différence entre le niveau d'eau et la référence (en m) :** 3.600 m

Photo du recensement d'origine. auteur photo : Risque et Territoire
