Commune : ALBAS

Rivière : Le Lot

## Sanitaires du camping

## 4 Décembre 2003

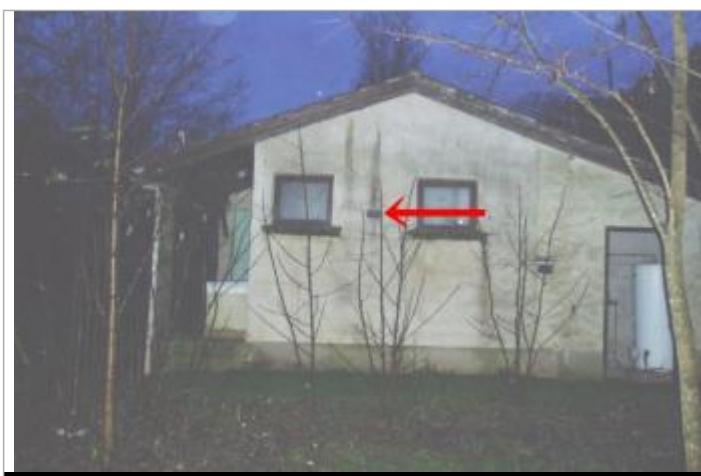
Nature du repère : Plaque

**Maximum de l'inondation :** Oui**Visibilité :** Oui**Pérennité :** Longue**PHEC :** Non**État du repère :** Bon**Repère calculé :** Non

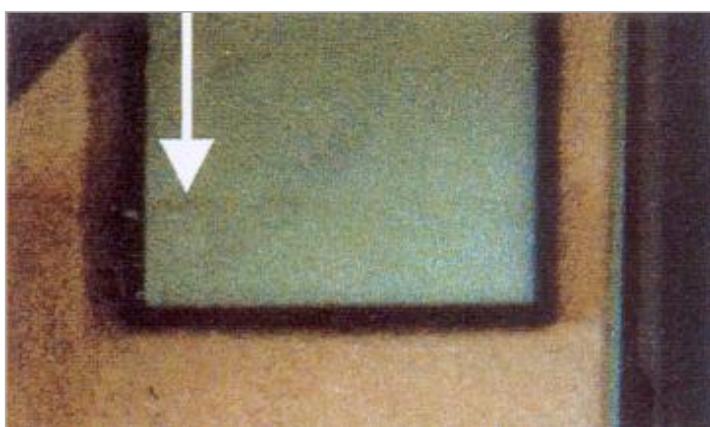
Nature du repère : Laisse d'inondation

**Commentaires :** Sur le bâtiment des sanitaires - la crue a laissé une trace nette (flèches) - à 1 - 60m du plancher. Photographie prise le 15/12/2003.

**Maximum de l'inondation :** Oui**Visibilité :** Non**État du repère :** Disparu**Pérennité :** Aucune**Repère calculé :** Non**PHEC :** Non renseigné

**Méthode :** Non renseigné**Organisme :** Inconnu**Référence nivélée :** Autre type de référence**Système altimétrique :** NGF IGN 1969 (système normal)**Différence entre le niveau d'eau et la référence (en m) :** 1.600 m

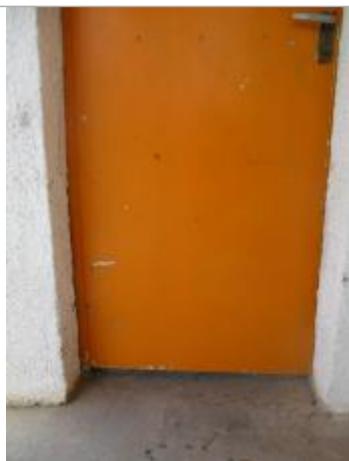
**2 Février 2021**Nature de l'inondation : **Débordement de cours d'eau**Altitude calculée de l'eau : **non déterminé**Nature du repère : **Laisse d'inondation****GÉNÉRAL****Code :** WEB\_R\_202103160116**Date de mise à jour :****Auteur :** Éric Valette

**SOURCE DE REPÉRAGE : DDT 46 - 04/12/2017****INITIAL - 02/03/2021****Commentaires sur le niveling :** Épaisseur d'eau :

- 1m18 au-dessus du seuil de la porte verte

- 0m74 au-dessus du seuil de la porte orange
