Commune : **ALBAS**

Rivière : **Le Lot**

## Sanitaires du camping

**SOURCE DE REPÉRAGE : LA CRUE DES 4 ET 5 DÉCEMBRE 2003 DU LOT ENTRE LIVINHAC-LEHAUT ET SOTURAC -**

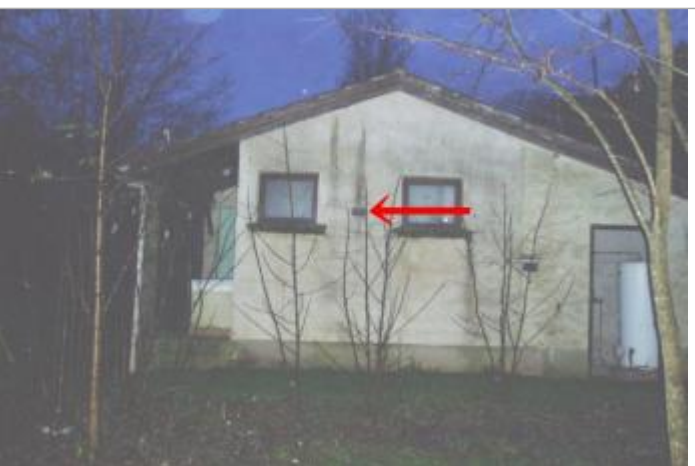
Nature du repère : **Plaque**

Photo du recensement d'origine. auteur photo : Klaus MARONNA

Maximum de l'inondation : Oui

Visibilité : Oui

État du repère : Bon

Commentaires sur le nivellement : épaisseur d'eau : 2.21
