Commune : **LA BASTIDE-DE-BESPLAS**Rivière : **L' Arize**

Au droit du pont.

Unité de gestion : Garonne-Tarn-Lot**Code :** GTL_S_3872**Date de mise à jour :** 07/11/2023**Auteur :** SPC GTL

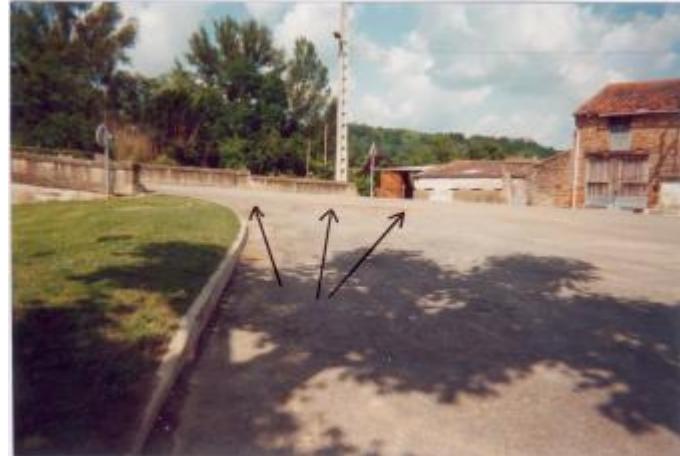
Photo du recensement d'origine. auteur photo : Klaus MARONNA

**11 Juin 2000**Nature de l'inondation : **Débordement de cours d'eau**Altitude calculée de l'eau : **non déterminé**Nature du repère : **Laisse d'inondation****Commentaires :** Photographie prise le 14/06/2000. Vue vers l'amont. On distingue une laisse de crue (flèches) au premier plan. Derrière - le bâtiment blanc porte une trace d'humidité homogène (tirets).

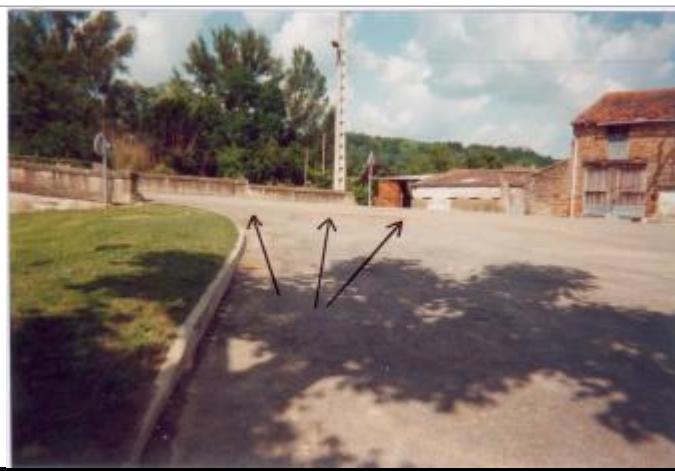
Photo du recensement d'origine. auteur photo : Klaus MARONNA

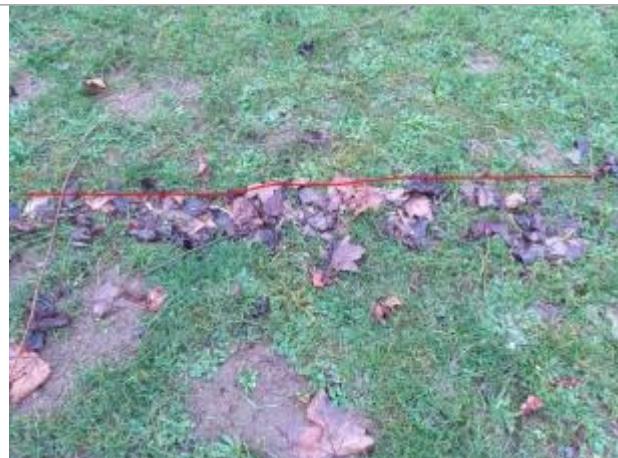
**10 Janvier 2022**Nature de l'inondation : **Débordement de cours d'eau**Altitude calculée de l'eau : **237.195 m**Nature du repère : **Laisse d'inondation****Commentaires :** alignement de feuilles en haut de talus de berge**GÉNÉRAL****Code :** 23_ARIZ22_R_159_1**Date de mise à jour :****Auteur :** SPC GTL

Photo © SURVEY
