Commune : **VERDUN-SUR-GARONNE****Poufet**Rivière : **La Garonne****2**Repère(s) sur  
le site**GÉNÉRAL****Unité de gestion :** Garonne-Tarn-Lot**Code :** GTL\_S\_3879**Date de mise à jour :** 25/08/2016**Auteur :** SPC GTL

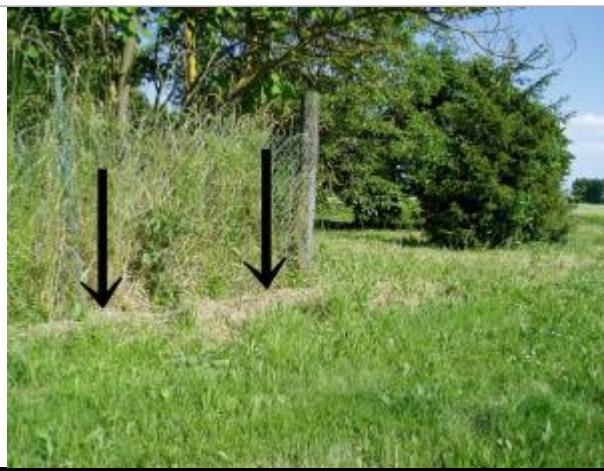
Photo du recensement d'origine. auteur photo : Klaus MARONNA

**1<sup>er</sup> Juin 2013****Nature de l'inondation :** Débordement de cours d'eau**Altitude calculée de l'eau :** non déterminé**Nature du repère :** Laisse d'inondation**Commentaires :** commentaires photo : Zoom, Vue vers l'amont. Des débris d'inondation piégés dans le grillage prouvent que cette route a été submergée. .**GÉNÉRAL****Code :** GTL\_R\_8217**Auteur :** SPC GTL**Date de mise à jour :**

**MARQUE****Maximum de l'inondation :** Oui**Visibilité :** Non**État du repère :** Disparu**Pérennité :** Aucune**Repère calculé :** Non**PHEC :** Non**SOURCE DE REPÉRAGE : - -****Type de repérage :** Non renseigné**Organisme :** Bureau d'études**NIVELLEMENT D'ORIGINE****Méthode :** Non renseigné**Organisme :** Inconnu**Référence nivelée :** Autre type de référence**Système altimétrique :** NGF IGN 1969 (système normal)**Différence entre le niveau d'eau et la référence (en m) :** 0.140 m

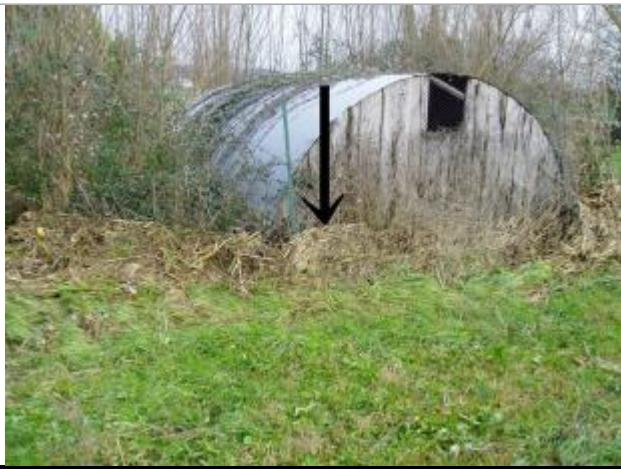
Photo du recensement d'origine. auteur photo : Klaus MARONNA

**25 Janvier 2014**Nature de l'inondation : **Débordement de cours d'eau**Altitude calculée de l'eau : **non déterminé**Nature du repère : **Laisse d'inondation****Commentaires :** commentaires photo : Zoom, Vue vers l'amont. Dans une partie du grillage qui n'a pas été tordu par les flots- la crue a déposé des débris. A Poufet- une partie des maisons est restée exondée.**GÉNÉRAL****Code :** GTL\_R\_8886**Auteur :** SPC GTL**Date de mise à jour :**

**MARQUE****Maximum de l'inondation :** Oui**Visibilité :** Non**État du repère :** Disparu**Pérennité :** Aucune**Repère calculé :** Non**PHEC :** Non**SOURCE DE REPÉRAGE : - -****Type de repérage :** Non renseigné**Organisme :** Bureau d'études**NIVELLEMENT D'ORIGINE****Méthode :** Non renseigné**Organisme :** Inconnu**Référence nivelée :** Autre type de référence**Système altimétrique :** NGF IGN 1969 (système normal)**Différence entre le niveau d'eau et la référence (en m) :** 0.540 m
