Commune : **GRENADE****Sur la D 29A.**Rivière : **La Save****1** Repère(s) sur le site**GÉNÉRAL****Unité de gestion :** Garonne-Tarn-Lot**Code :** GTL_S_3982**Date de mise à jour :** 25/08/2016**Auteur :** SPC GTL

GÉNÉRAL**Code :** GTL_R_3154**Auteur :** SPC GTL**Date de mise à jour :**

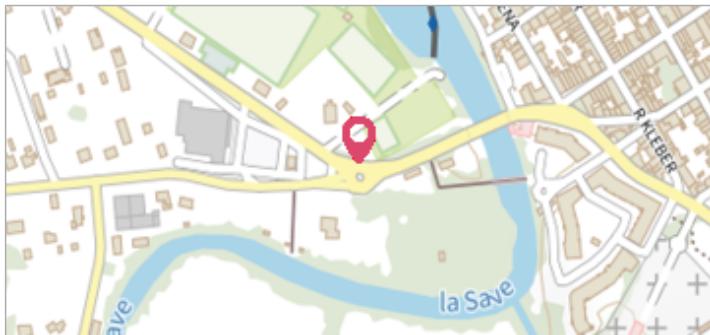
Photo du recensement d'origine. auteur photo : Klaus MARONNA

**9 Juillet 1977**Nature de l'inondation : **Débordement de cours d'eau**Altitude calculée de l'eau : **non déterminé**Nature du repère : **Photographie**

Commentaires : Vue vers l'aval sur la D 29A - depuis le carrefour D 29 / D 29A. On constate un rehaussement du niveau d'eau côté amont (flèche descendante) - provoqué par le remblai de la route. Au franchissement de ce dernier - les eaux inondantes atteignent les terrains situés en contrebas et leur mise en vitesse apparaît clairement sur la photographie (flèche montante). La photographie a été prise un peu après le maximum de la crue. La trace d'humidité sur le poste électrique (flèche diagonale) en témoigne. Source: collection DDE 31.

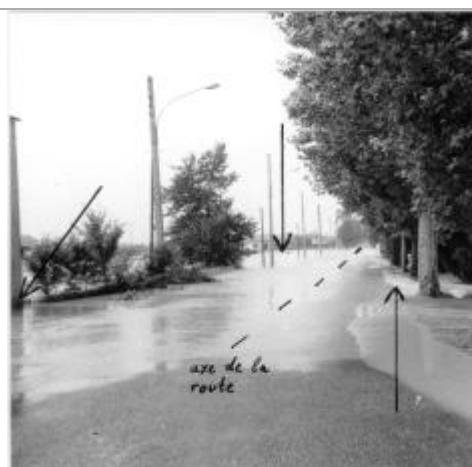
Photo du recensement d'origine. auteur photo : Klaus MARONNA

MARQUE**Maximum de l'inondation :** Oui**Visibilité :** Non**État du repère :** Disparu**Pérennité :** Aucune**Repère calculé :** Non**PHEC :** Non renseigné**SOURCE DE REPÉRAGE : ALBUM PHOTOGRAPHIES DE CRUES DES AFFLUENTS DE RIVE GAUCHE DE LA GARONNE ENTRE LA SAVE ET LA BAÏSE (K MARONNA) -****Type de repérage :** Campagne de terrain post-inondation**Organisme :** Bureau d'études**NIVELLEMENT D'ORIGINE****Méthode :** Non renseigné**Organisme :** Inconnu**Référence nivelée :** Autre type de référence**Système altimétrique :** NGF IGN 1969 (système normal)
