Commune : DAUMAZAN-SUR-ARIZE

Rivière : L' Arize

GÉNÉRAL**Unité de gestion :** Garonne-Tarn-Lot**Code :** GTL_S_4013**Date de mise à jour :** 25/10/2017**Auteur :** SPC GTL

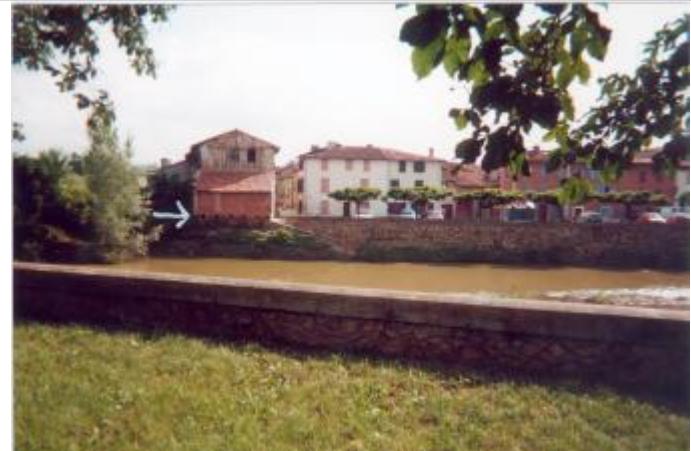
Photo du recensement d'origine. auteur photo : Klaus MARONNA

**11 Juin 2000**Nature de l'inondation : **Débordement de cours d'eau**Altitude calculée de l'eau : **non déterminé**Nature du repère : **Laisse d'inondation****Commentaires :** Photographie prise le 14/06/2000. Vue sur la rive gauche. La crue a laissé une trace d'humidité homogène sur le bâtiment en briques (pointillés). Le parking à droite de ce bâtiment - ainsi que les maisons derrière - ont été inondés.**GÉNÉRAL****Code :** GTL_R_4836**Auteur :** SPC GTL**Date de mise à jour :**

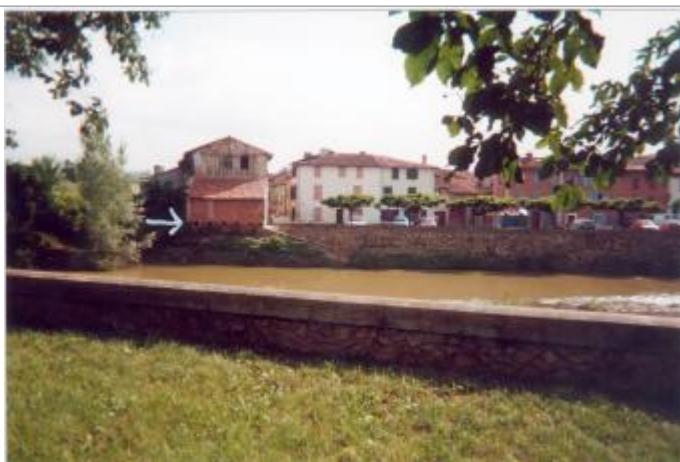
Photo du recensement d'origine. auteur photo : Klaus MARONNA

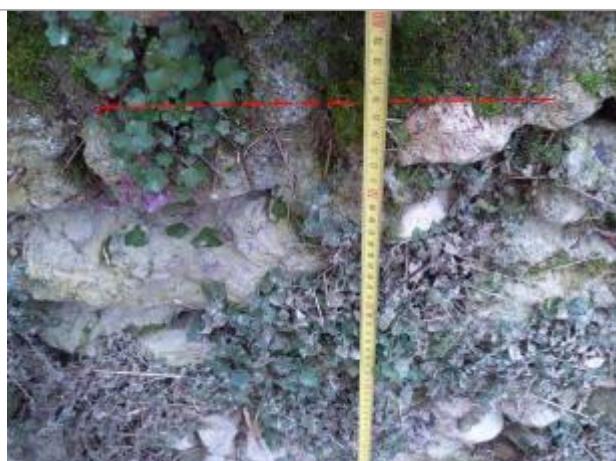
**10 Janvier 2022****Nature de l'inondation :** Débordement de cours d'eau**Altitude calculée de l'eau :** **246.661 m****Nature du repère :** Laisse d'inondation**Commentaires :** boue et débris végétaux sur digue en pierre**GÉNÉRAL****Code :** 23_ARIZ22_R_132_1**Date de mise à jour :****Auteur :** SPC GTL

Photo © SURVEY
