Commune : **DAUMAZAN-SUR-ARIZE** | Rivière : **L' Arize**

100m en amont du pont.

Unité de gestion : Garonne-Tarn-Lot
 Code : GTL_S_4013 Date de mise à jour : 25/10/2017
 Auteur : SPC GTL

Code : GTL_R_4836 Date de mise à jour : 19/02/2018
 Auteur : SPC GTL

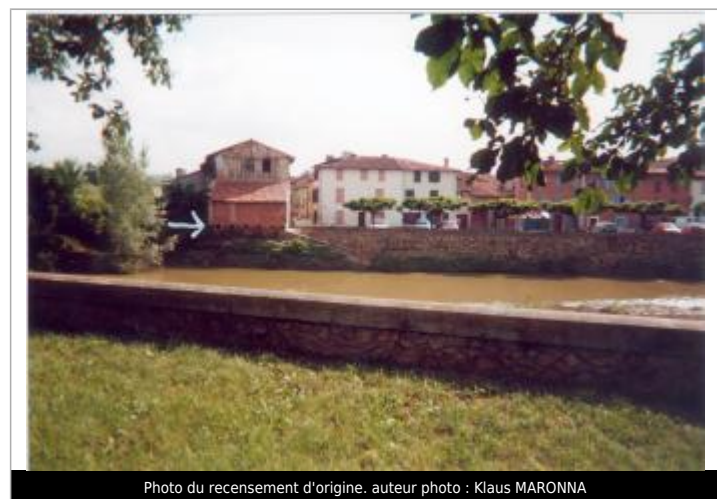
11 Juin 2000 Altitude calculée de l'eau : **non déterminé**

Nature de l'inondation : **Débordement de cours d'eau** Nature du repère : **Laisse d'inondation**

Commentaires : Photographie prise le 14/06/2000. Vue sur la rive gauche. La crue a laissé une trace d'humidité homogène sur le bâtiment en briques (pointillés). Le parking à droite de ce bâtiment - ainsi que les maisons derrière - ont été inondés.

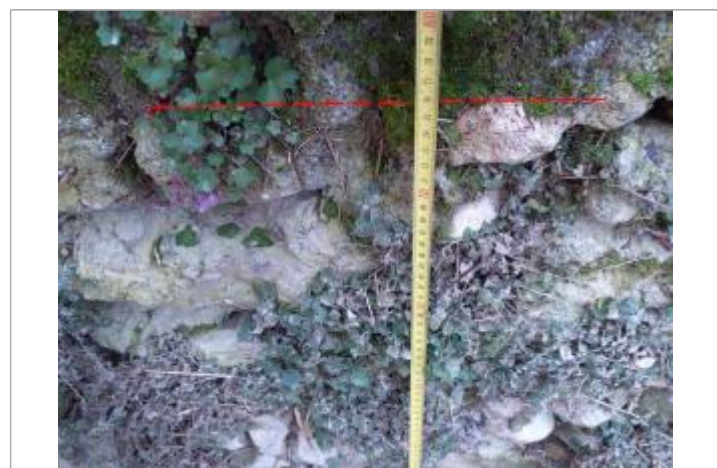
Code : 23_ARIZ22_R_132_1 Date de mise à jour : 05/12/2023
 Auteur : SPC GTL

10 janvier 2022 Altitude calculée de l'eau : **246.661 m**

Nature de l'inondation : **Débordement de cours d'eau** Nature du repère : **Laisse d'inondation**

Commentaires : boue et debris vegetaux sur digue en pierre

Méthode : GPS
 Organisme : SURVEY
 Référence nivelée : Autre type de référence
 Description référence du repère : SOL
 Système altimétrique : NGF IGN 1969 (système normal)
 Altitude de la référence (en m) : 245.941 m
 Différence entre le niveau d'eau et la référence (en m) : 0.720 m
 Altitude calculée de l'eau (en m) : 246.661
