Commune : DAUMAZAN-SUR-ARIZE

**Pont**

Rivière : L' Arize

**1**Repère(s) sur  
le site**GÉNÉRAL****Unité de gestion :** Garonne-Tarn-Lot**Code :** GTL\_S\_4016**Date de mise à jour :** 25/10/2017**Auteur :** SPC GTL

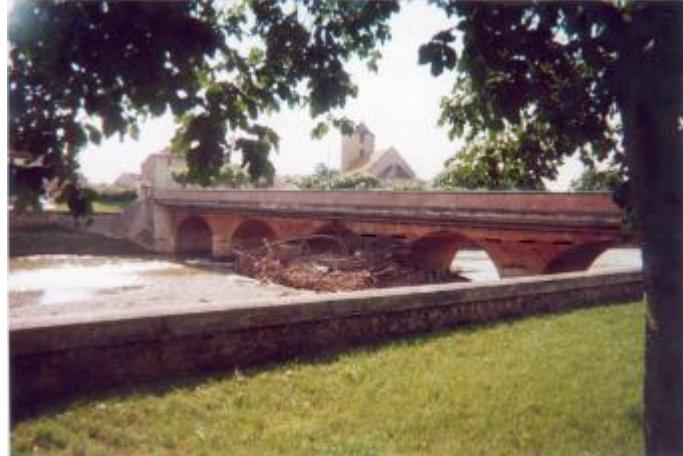
Photo du recensement d'origine. auteur photo : Klaus MARONNA

**Commentaires :** Photographie prise le 14/06/2000. Vue sur la face amont du pont. On distingue les traces d'un embâcle. Selon un riverain - lors de la crue - l'embâcle aurait été plus important - laissant seulement les deux arches de gauche libre. La trace d'humidité sur les 2 piles de droite (tirets) montre que le pont a été presque entièrement en charge.

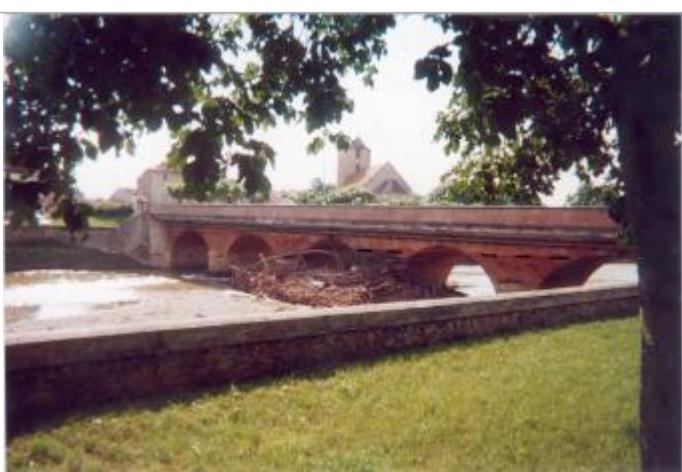
Photo du recensement d'origine. auteur photo : Klaus MARONNA
