Commune : **GRENADE**Rivière : **La Garonne**

## hangar en bordure de la Garonne

**2**Repère(s) sur  
le site**GÉNÉRAL****Unité de gestion :** Garonne-Tarn-Lot**Code :** GTL\_S\_4047**Date de mise à jour :** 09/11/2017**Auteur :** SPC GTL

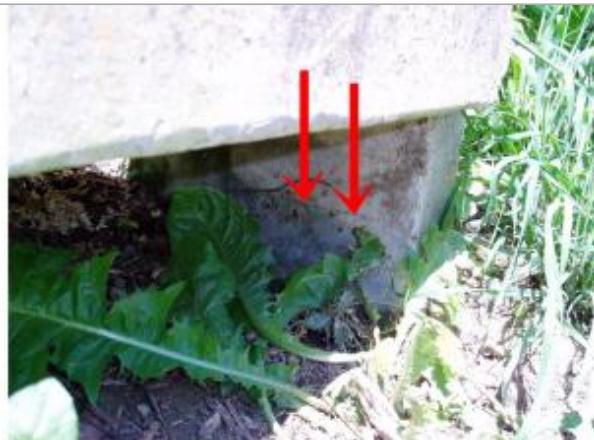
Photo du recensement d'origine. auteur photo : Klaus MARONNA

**1<sup>er</sup> Juin 2013**Nature de l'inondation : **Débordement de cours d'eau**Altitude calculée de l'eau : **non déterminé**Nature du repère : **Laisse d'inondation****Commentaires :** commentaires photo : La trace est à 10cm en dessous de l'assise du banc., Sur le banc indiqué par la flèche la crue a déposé une trace nette qui est uniquement visible sur le zoom.**GÉNÉRAL****Code :** GTL\_R\_8208**Auteur :** SPC GTL**Date de mise à jour :**

**MARQUE****Maximum de l'inondation :** Oui**Visibilité :** Non**État du repère :** Disparu**Pérennité :** Aucune**Repère calculé :** Non**PHEC :** Non

**SOURCE DE REPÉRAGE : - -****Type de repérage :** Non renseigné**Organisme :** Bureau d'études**NIVELLEMENT D'ORIGINE****Méthode :** Non renseigné**Organisme :** Inconnu**Référence nivelée :** Autre type de référence**Système altimétrique :** NGF IGN 1969 (système normal)**Différence entre le niveau d'eau et la référence (en m) :** 0.110 m

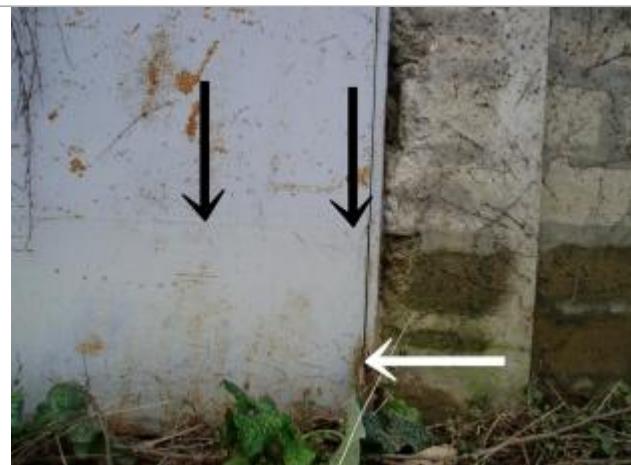
Photo du recensement d'origine. auteur photo : Klaus MARONNA

**25 Janvier 2014**Nature de l'inondation : **Débordement de cours d'eau**Altitude calculée de l'eau : **non déterminé**Nature du repère : **Laisse d'inondation****Commentaires :** commentaires photo : Zoom sur la trace qui est à 34-5 cm au dessus du gond (flèche blanche).,Vue vers l'aval. Sur la porte la crue a laissé une trace nette.**GÉNÉRAL****Code :** GTL\_R\_8900**Auteur :** SPC GTL**Date de mise à jour :**

**MARQUE****Maximum de l'inondation :** Oui**Visibilité :** Non**État du repère :** Disparu**Pérennité :** Aucune**Repère calculé :** Non**PHEC :** Non**SOURCE DE REPÉRAGE : - -****Type de repérage :** Non renseigné**Organisme :** Bureau d'études**NIVELLEMENT D'ORIGINE****Méthode :** Non renseigné**Organisme :** Inconnu**Référence nivelée :** Autre type de référence**Système altimétrique :** NGF IGN 1969 (système normal)**Différence entre le niveau d'eau et la référence (en m) :** 0.600 m
