Commune : **ONDES**Rivière : **La Garonne****Culée en amont du pont sur la Garonne****3** Repère(s) sur le site**GÉNÉRAL**

Code : GTL_S_4105

**20 Mai 1977**Nature de l'inondation : **Débordement de cours d'eau**Altitude calculée de l'eau : **non déterminé**Nature du repère : **Marque peinture ou encre**

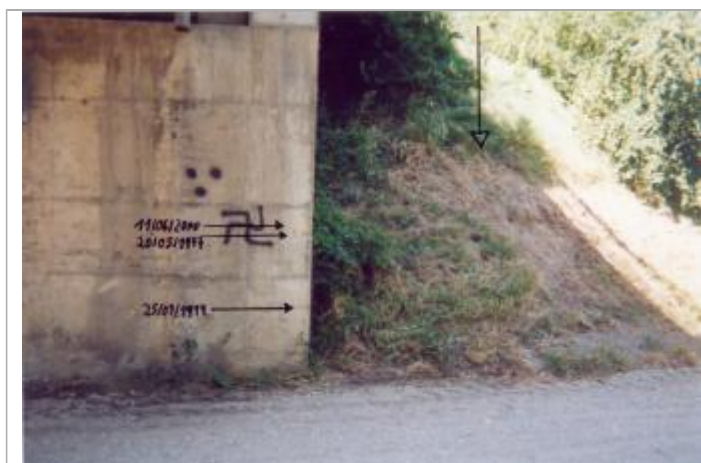
Différence entre le niveau d'eau et la référence (en m) : 1.250 m

Photo du recensement d'origine. auteur photo : Klaus MARONNA
