Commune : **ONDES** | Rivière : **La Garonne**

rue menant au château d'eau

Unité de gestion : Garonne-Tarn-Lot
 Code : GTL_S_4112 Date de mise à jour : 06/11/2017
 Auteur : SPC GTL

Code : GTL_R_8203 Date de mise à jour : 17/04/2018
 Auteur : SPC GTL

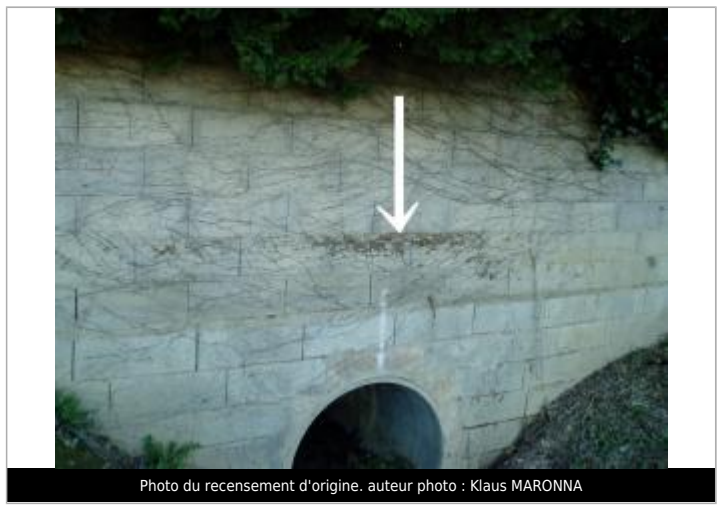
Commentaires : commentaires photo : Zoom, Vue vers l'aval. Sur le mur la crue a laissé une trace nette qui témoigne que la route a été submergée d'une cinquantaine de centimètres.

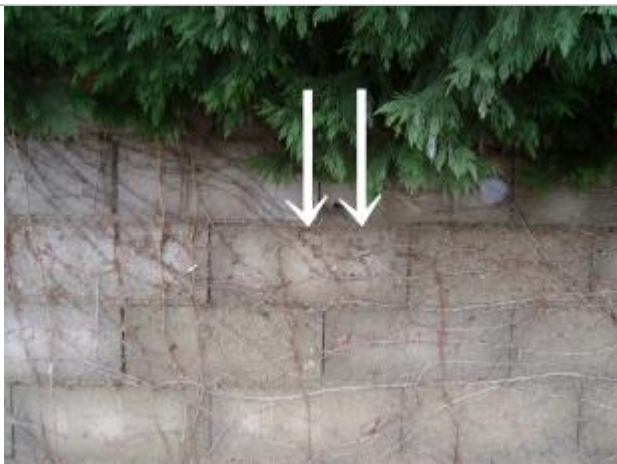
Photo du recensement d'origine. auteur photo : Klaus MARONNA

Commentaires : commentaires photo : Zoom sur la trace., Vue vers l'aval. Sur le mur la crue a laissé une trace nette mais difficilement visible sur la photographie car elle est placée à la jonction de deux moellons. La trace montre que la route a été submergée de 1 mètre environ.
