Commune : **ONDES**

Rivière : **La Garonne**

## rue menant au château d'eau

**Code :** GTL\_S\_4112

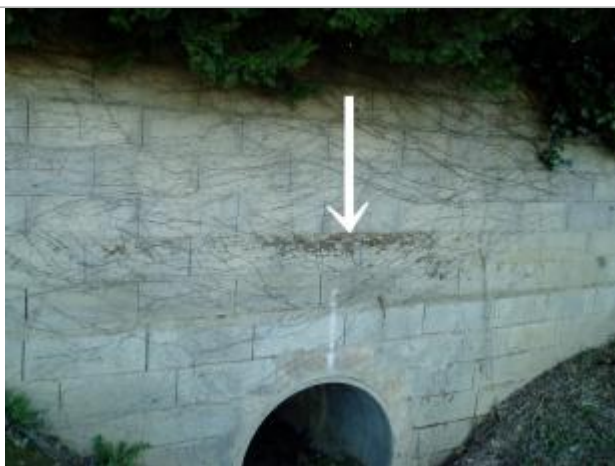
**Commentaires :** commentaires photo : Zoom, Vue vers l'aval. Sur le mur la crue a laissé une trace nette qui témoigne que la route a été submergée d'une cinquantaine de centimètres.

**État du repère :** Disparu

Photo du recensement d'origine. auteur photo : Klaus MARONNA

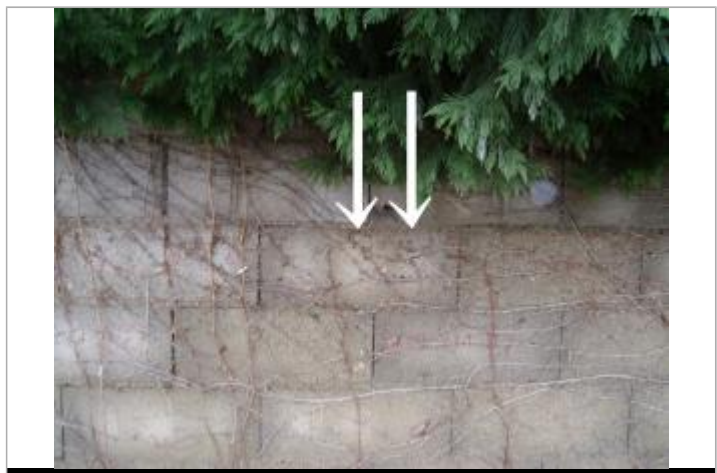
**Commentaires :** commentaires photo : Zoom sur la trace.,Vue vers l'aval. Sur le mur la crue a laissé une trace nette mais difficilement visible sur la photographie car elle est placée à la jonction de deux moellons. La trace montre que la route a été submergée de 1 mètre environ.

Photo du recensement d'origine. auteur photo : Klaus MARONNA

**MARQUE**  
 Maximum de l'inondation : Oui  
 Visibilité : Non État du repère : Disparu  
 Pérennité : Aucune Repère calculé : Non  
 PHEC : Non
