Commune : ONDES

**rue menant au château d'eau**

Rivière : La Garonne

**GÉNÉRAL****Unité de gestion :** Garonne-Tarn-Lot**Code :** GTL\_S\_4112**Date de mise à jour :** 06/11/2017**Auteur :** SPC GTL

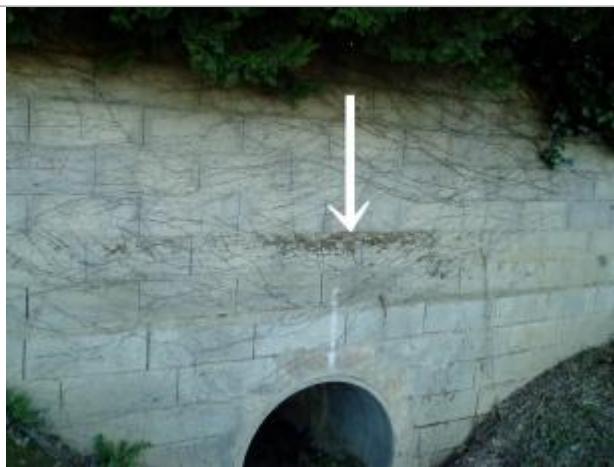
**1<sup>er</sup> Juin 2013****Nature de l'inondation :** Débordement de cours d'eau**Altitude calculée de l'eau :** non déterminé**Nature du repère :** Laisse d'inondation**Commentaires :** commentaires photo : Zoom, Vue vers l'aval. Sur le mur la crue a laissé une trace nette qui témoigne que la route a été submergée d'une cinquantaine de centimètres.**GÉNÉRAL****Code :** GTL\_R\_8203**Auteur :** SPC GTL**Date de mise à jour :**

Photo du recensement d'origine. auteur photo : Klaus MARONNA

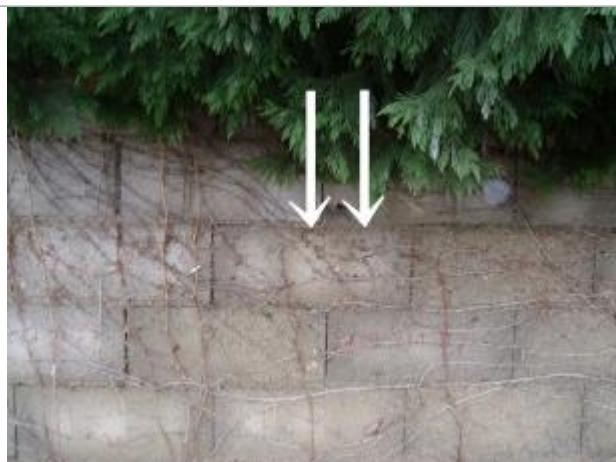
**25 Janvier 2014**Nature de l'inondation : **Débordement de cours d'eau**Altitude calculée de l'eau : **non déterminé**Nature du repère : **Laisse d'inondation****Commentaires :** commentaires photo : Zoom sur la trace., Vue vers l'aval. Sur le mur la crue a laissé une trace nette mais difficilement visible sur la photographie car elle est placée à la jonction de deux moellons. La trace montre que la route a été submergée de 1 mètre environ.**GÉNÉRAL****Code :** GTL\_R\_8871**Auteur :** SPC GTL**Date de mise à jour :**

Photo du recensement d'origine. auteur photo : Klaus MARONNA
