Commune : **SAINT-SULPICE-SUR-LEZE**Rivière : **La Lèze****Bâtiment.****1** Repère(s) sur le site**GÉNÉRAL****Unité de gestion :** Garonne-Tarn-Lot**Code :** GTL_S_4127**Date de mise à jour :** 25/08/2016**Auteur :** SPC GTL

SOURCE DE REPÉRAGE : LA CRUE DE 11/06/2000 DE LA GARONNE- L'ARIZE- LA LÈZE- LA SAVE, RECUEIL PHOTOGRAPHIQUE. -

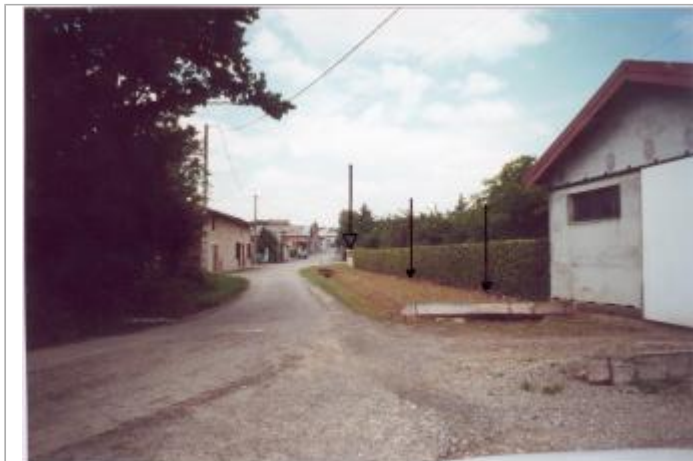
Photo du recensement d'origine. auteur photo : Klaus MARONNA

Commentaires : Photographie prise le 12/06/2000. Vue vers le bâtiment et vers le centre ville. Sur le bâtiment on distingue une trace d'humidité homogène (tirets qui est à 0 - 27m du sol. Elle se poursuit moins nettement dans la haie à gauche (flèches pleines). En remontant vers l'agglomération - la trace dans la haie disparaît peu avant le pilier blanc (flèche creuse) qui correspond à la limite d'inondation

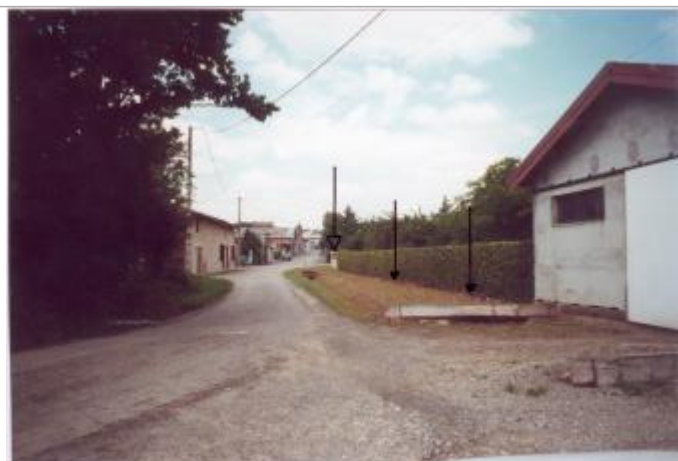
Photo du recensement d'origine. auteur photo : Klaus MARONNA
