Commune : **LUZÉCH**

Rivière : **Le Lot**

Bâtiment attenant au stade.

Code : GTL_S_4136

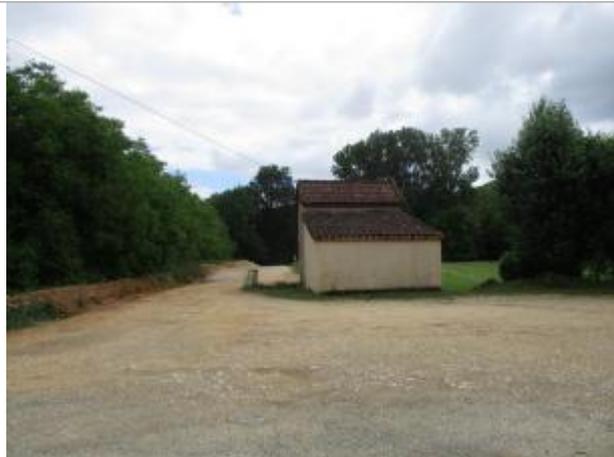
auteur photo : DDT46

Commentaires : Sur le bâtiment - la crue a laissé une trace nette (flèches) qui est difficilement visible sur la photographie. A l'angle - elle est à 1 - 28m du sol. Photographie prise le 15/12/2003.
