Commune : **LUZECH**Rivière : **Le Lot****Bâtiment attenant au stade.****1** Repère(s) sur le site**GÉNÉRAL**

Code : GTL\_S\_4136

Code : GTL\_R\_5639

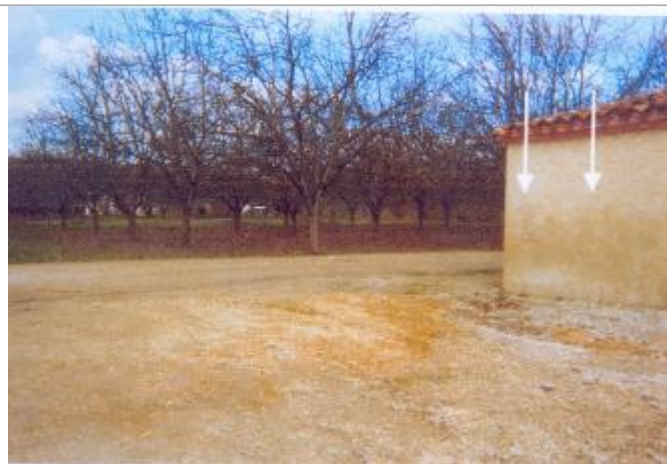
Nature de l'inondation : **Débordement de cours d'eau**Nature du repère : **Laisse d'inondation****Commentaires** : Sur le bâtiment - la crue a laissé une trace nette (flèches) qui est difficilement visible sur la photographie. A l'angle - elle est à 1 - 28m du sol. Photographie prise le 15/12/2003.**GÉNÉRAL**

**MARQUE****Maximum de l'inondation** : Oui**Visibilité** : Non**État du repère** : Disparu**Pérennité** : Non renseigné**Repère calculé** : Non**PHEC** : Non renseigné**SOURCE DE REPÉRAGE : LA CRUE DES 4 ET 5 DÉCEMBRE 2003 DU LOT ENTRE LIVINHAC-LEHAUT ET SOTURAC -****Type de repérage** : Campagne de terrain post-inondation**Organisme(s)** : Bureau d'études**NIVELLEMENT D'ORIGINE****Méthode** : Non renseigné**Organisme** : Inconnu**Référence nivelée** : Autre type de référence**Système altimétrique** : NGF IGN 1969 (système normal)**Différence entre le niveau d'eau et la référence (en m)** : 1.280 m
