Commune : **MONTAUT**Rivière : **La Lèze****A Péchéries- 3 km en aval de St Sulpice.****1** Repère(s) sur le site**GÉNÉRAL****Unité de gestion :** Garonne-Tarn-Lot**Code :** GTL_S_4156**Date de mise à jour :** 25/08/2016**Auteur :** SPC GTL

GÉNÉRAL**Code :** GTL_R_4867**Date de mise à jour :****Auteur :** SPC GTL

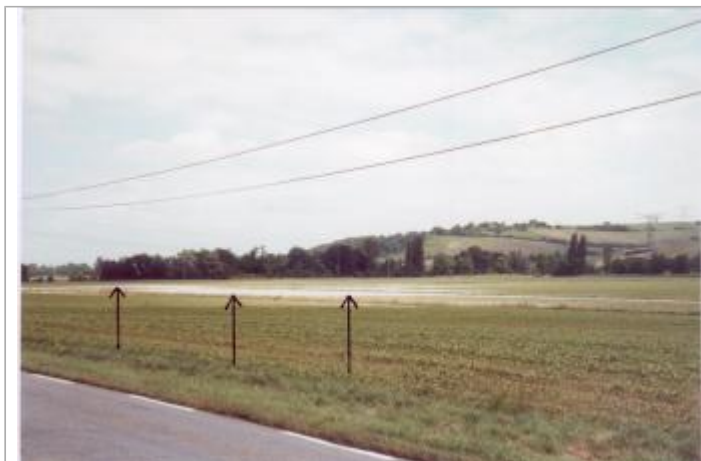
Photo du recensement d'origine. auteur photo : Klaus MARONNA

Commentaires : Photographie prise le 12/06/2000. Vue depuis Péchéries vers l'aval et sur la rive gauche. Au lendemain de la crue - alors que la Lèze est rentrée dans son lit - les eaux de l'inondation sont restées piégées dans la plaine inondable. La flaque d'eau au centre (flèches) dessine une dépression allongée dans la plaine inondable. Elle démontre ainsi la présence d'un chenal de crue.

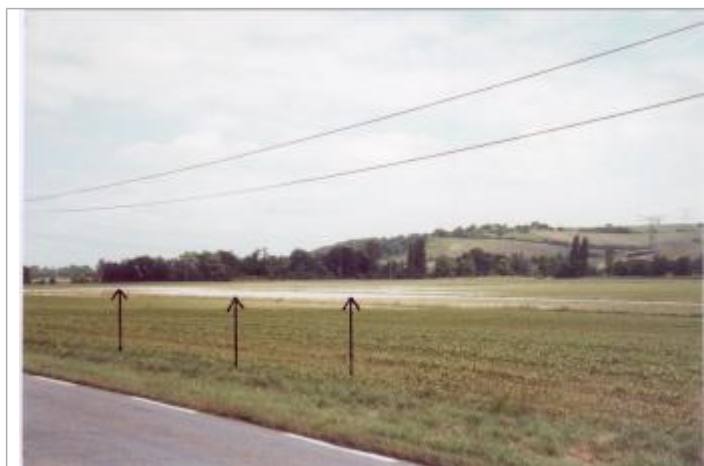
**11 juin 2000**Nature de l'inondation : **Débordement de cours d'eau**Altitude calculée de l'eau : **non déterminé**Nature du repère : **Laisse d'inondation**

MARQUE**Maximum de l'inondation :** Oui**Visibilité :** Non**État du repère :** Disparu**Pérennité :** Aucune**Repère calculé :** Non**PHEC :** Non renseigné

Photo du recensement d'origine. auteur photo : Klaus MARONNA
