Commune : **SAINT-SULPICE-SUR-LEZE**

Rivière : **La Lèze**

Quartier Pesquiès 21 route de Beaumont #1

Code : GTL_S_4204

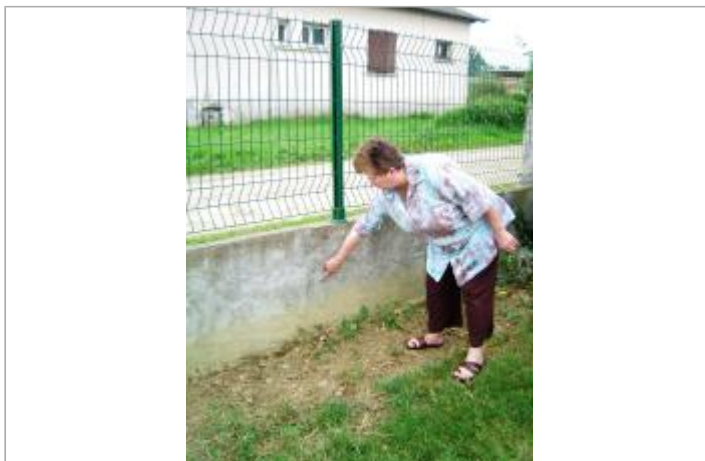
Photo du recensement d'origine. auteur photo : AGERIN

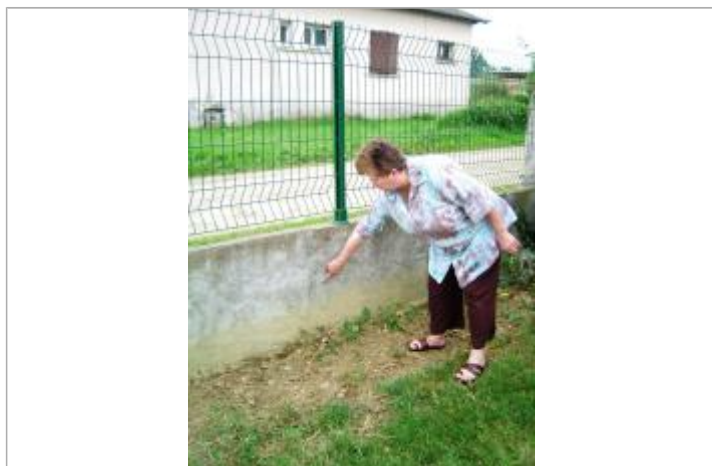
Commentaires : H = 0.35 m au niveau du muret - L'eau n'est pas rentrée à l'intérieur la maison

Photo du recensement d'origine. auteur photo : AGERIN
