Commune : **LEZAT-SUR-LEZE**Rivière : **La Lèze****CAT Espaces Verts sous-traitance Z.I. de Lachet****2**Repère(s) sur
le site**GÉNÉRAL****Unité de gestion :** Garonne-Tarn-Lot**Code :** GTL_S_4358**Date de mise à jour :** 28/03/2019**Auteur :** SPC GTL

**25 Mai 2007**Nature de l'inondation : **Débordement de cours d'eau**Altitude calculée de l'eau : **non déterminé**Nature du repère : **Non renseigné****Commentaires :** H = 0.70 m à l'intérieur des locaux - Les bureaux (parie centrale) ont également été inondés**GÉNÉRAL****Code :** GTL_R_5897**Date de mise à jour :****Auteur :** SPC GTL

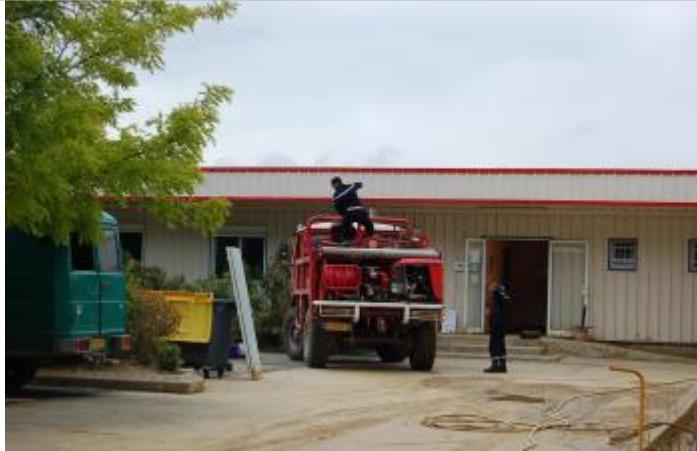
Photo du recensement d'origine. auteur photo : AGERIN

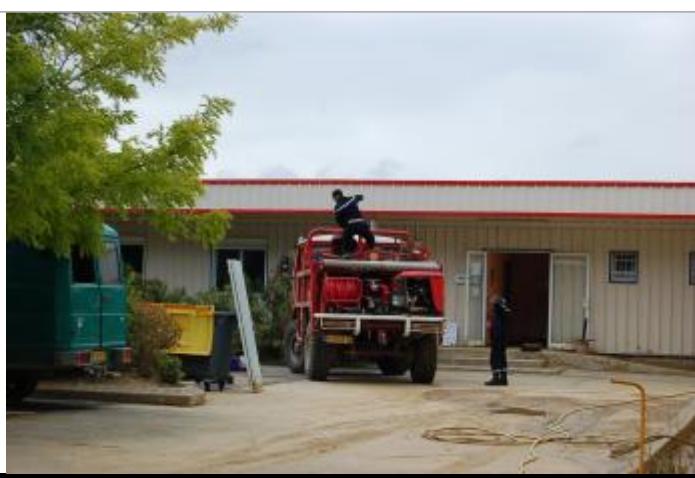
MARQUE**Maximum de l'inondation :** Oui**Visibilité :** Oui**État du repère :** Disparu**Pérennité :** Aucune**Repère calculé :** Non**PHEC :** Oui**SOURCE DE REPÉRAGE : RETOUR D'EXPÉRIENCE DES CRUES DES AFFLUENTS DE LA LÈZE ET DE L'ARIZE LORS DES ÉPISODES ORAGEUX DE MAI ET JUIN 2007 -****Type de repérage :** Campagne de terrain post-inondation
Organisme : AGERIN**NIVELLEMENT D'ORIGINE****Méthode :** Non renseigné**Organisme :** Inconnu**Référence nivélée :** Autre type de référence**Système altimétrique :** NGF IGN 1969 (système normal)**Différence entre le niveau d'eau et la référence (en m) :** 0.700 m

Photo du recensement d'origine. auteur photo : AGERIN

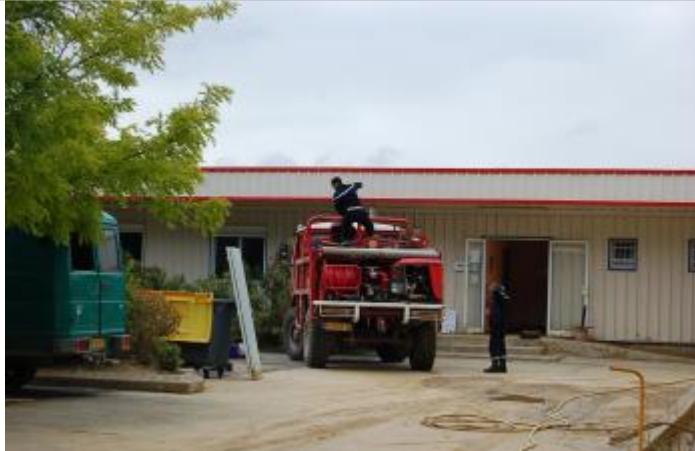
Photo du recensement d'origine. auteur photo : AGERIN

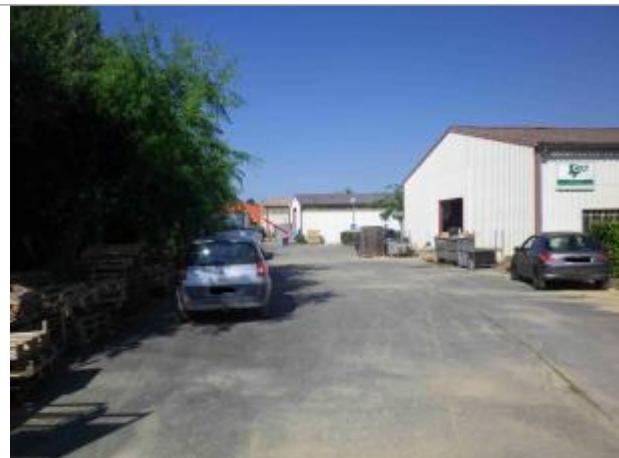
**16 Juillet 2018**Nature de l'inondation : **Débordement de cours d'eau**Altitude calculée de l'eau : **204.36 m**Nature du repère : **Laisse d'inondation****Commentaires :** Trace de la crue sur le mur du bâtiment du haut. Il y avait 0.52 m d'eau.**GÉNÉRAL****Code :** GTL_18-07_R_82**Date de mise à jour :****Auteur :**

Vue de la laisse d'inondation - Auteur : GEOSPHAIR
