Commune : LEZAT-SUR-LEZE

Rivière : La Lèze

Centre commercial- magasin Champion

Code : GTL_S_4378

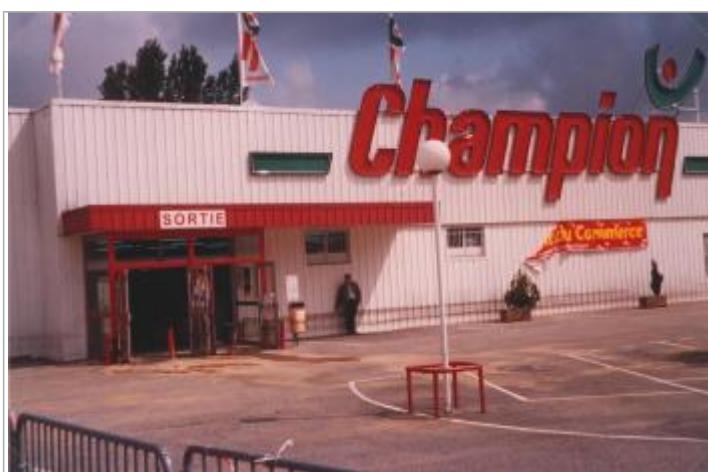
Commentaires : Laisse de crue sur le mur du magasin Champion.

Photo du recensement d'origine. auteur photo : AGERIN

État du repère : Disparu

Différence entre le niveau d'eau et la référence (en m) : 0.800 m

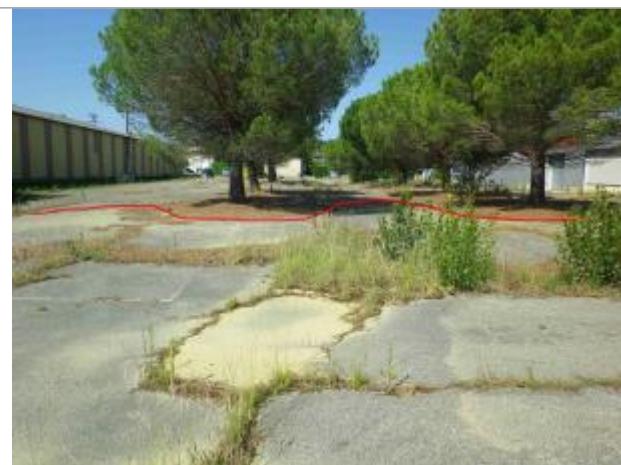
**16 Juillet 2018**Nature de l'inondation : **Débordement de cours d'eau**Altitude calculée de l'eau : **205.52 m**Nature du repère : **Laisse d'inondation****Commentaires :** Trace de la crue sur le parking de l'ancien champion

Vue de la laisse d'inondation - Auteur : GEOSPHAIR

Méthode : GPS**Organisme :** GEOSPHAIR**Référence nivélée :** Autre type de référence**Description référence du repère :** goudron**Système altimétrique :** NGF IGN 1969 (système normal)**Altitude de la référence (en m) :** 205.520 m**Différence entre le niveau d'eau et la référence (en m) :** 0.000 m**Altitude calculée de l'eau (en m) :** 205.52
