Commune : **LEZAT-SUR-LEZE**Rivière : **La Lèze****Station d'épuration****1** Repère(s) sur le site**GÉNÉRAL****Unité de gestion :** Garonne-Tarn-Lot**Code :** GTL_S_4400**Date de mise à jour :** 25/08/2016**Auteur :** SPC GTL

GÉNÉRAL**Code :** GTL_R_4861**Date de mise à jour :****Auteur :** SPC GTL

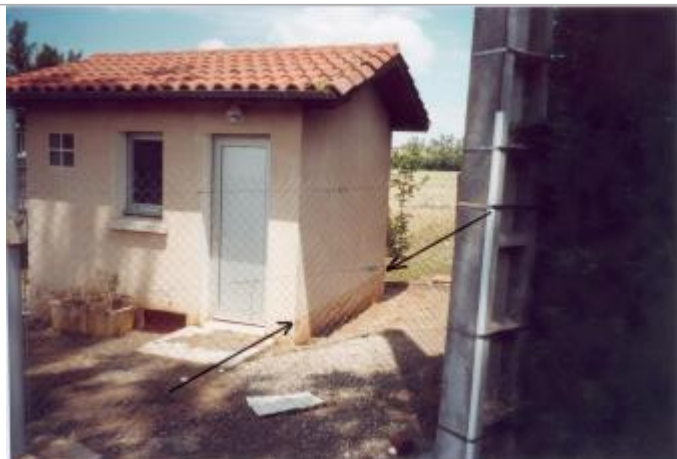
Photo du recensement d'origine. auteur photo : Klaus MARONNA

Commentaires : Photographie prise le 12/06/2000. La crue a laissé une trace nette sur ce bâtiment (flèche). Elle est à 0 - 30 m environ du sol. A quelques mètres - au pont de la D 19 - est située la station d'hydrométrie générale de Lézat. Avec 7 - 23m à l'échelle - la crue du 11/06/2000 avoisine une période de retour de 50 ans.

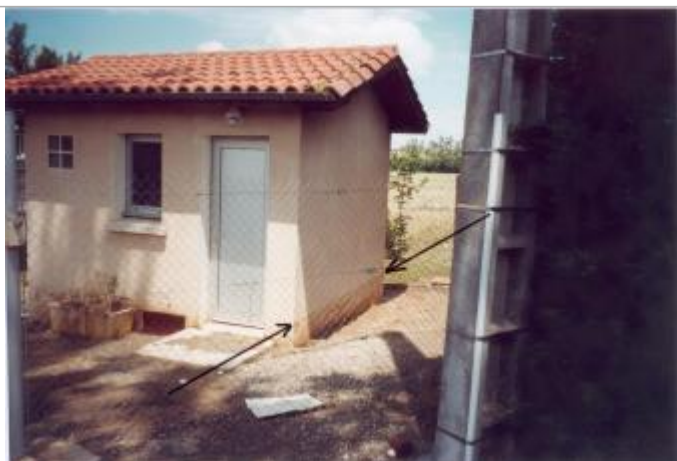
Type de repérage : Campagne de terrain post-inondation**Organisme :** Bureau d'études**NIVELLEMENT D'ORIGINE****Méthode :** Non renseigné**Organisme :** Inconnu**Référence nivelée :** Autre type de référence**Système altimétrique :** NGF IGN 1969 (système normal)**Différence entre le niveau d'eau et la référence (en m) :** 0.300 m

Photo du recensement d'origine. auteur photo : Klaus MARONNA
