Commune : SAINT-LARY-SOULAN

Rivière : La Neste

A l'aval de la centrale EDF de Rioumajou.

SOURCE DE REPÉRAGE : LA CRUE DE LA NESTE DU 5 JUILLET 2001. RAPPORT TECHNIQUE ET PHOTOGRAPHIQUE. -

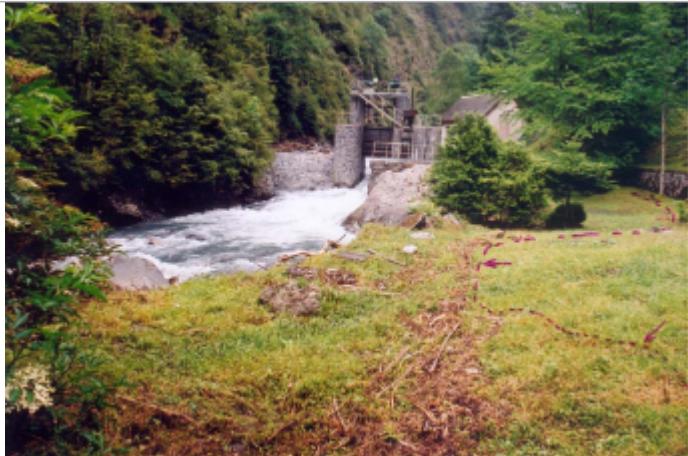
Laisses végétales en rive gauche

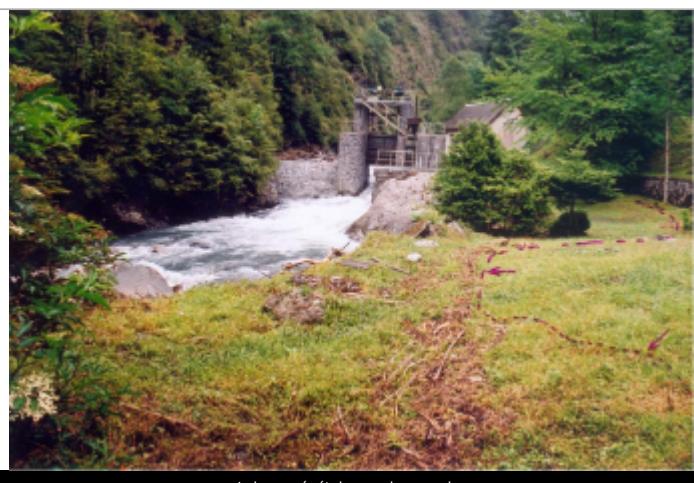
Commentaires : Vue vers l'aval. Le local technique de la centrale est visible au fond à droite. La vanne du déversoir aval est relevée (centre de la photo) - mais il est évident que la crue a contourné l'ouvrage des deux côtés. En particulier - les laisses végétales sont nettes en rive gauche.

Laisses végétales en rive gauche
