Commune : **LES BORDES-SUR-ARIZE****Passerelle en amont du pont.**Rivière : **L' Arize****2**Repère(s) sur
le site**GÉNÉRAL****Unité de gestion :** Garonne-Tarn-Lot**Code :** GTL_S_4516**Date de mise à jour :** 07/11/2023**Auteur :** SPC GTL

**11 Juin 2000**Nature de l'inondation : **Débordement de cours d'eau**Altitude calculée de l'eau : **non déterminé**Nature du repère : **Photographie****Commentaires :** Photographie prise le 14/06/2000.. Vue vers l'aval sur l'agglomération. On distingue le tablier emporté par la crue (flèche) et - au premier plan - le pilier l'ayant porté. A droite - la place Albert La Devèze - a été inondé de plus d'un mètre (voir 2 fiches plus loin).**GÉNÉRAL****Code :** GTL_R_4830**Auteur :** SPC GTL**Date de mise à jour :**

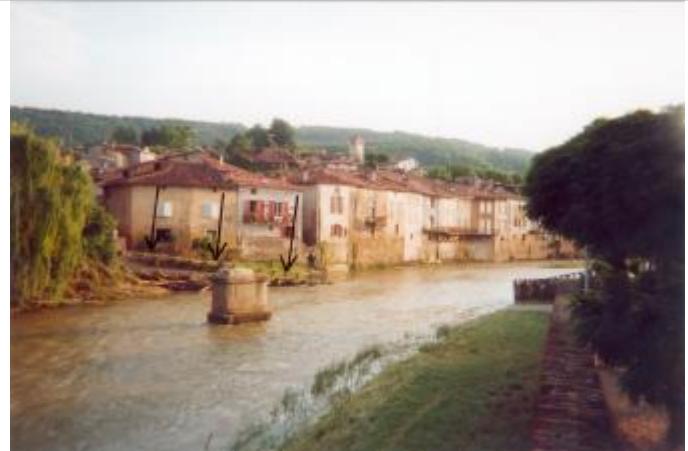
Photo du recensement d'origine. auteur photo : Klaus MARONNA

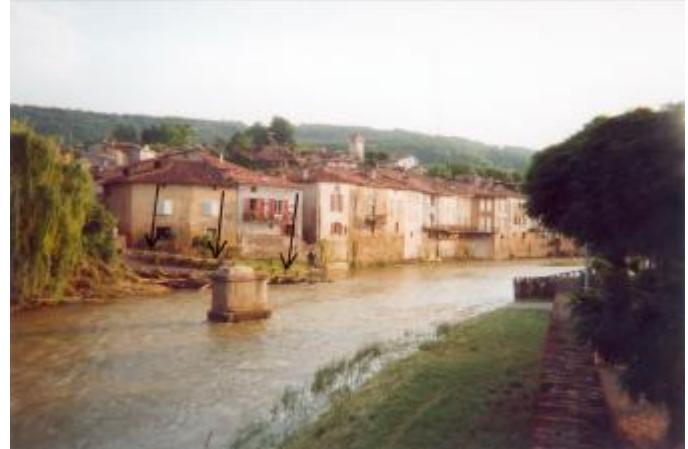
Photo du recensement d'origine. auteur photo : Klaus MARONNA

**10 Janvier 2022**Nature de l'inondation : **Débordement de cours d'eau**Altitude calculée de l'eau : **263.322 m**Nature du repère : **Laisse d'inondation****Commentaires :** débris végétaux sur digue en pierre**GÉNÉRAL****Code :** 23_ARIZ22_R_125_1**Date de mise à jour :****Auteur :** SPC GTL

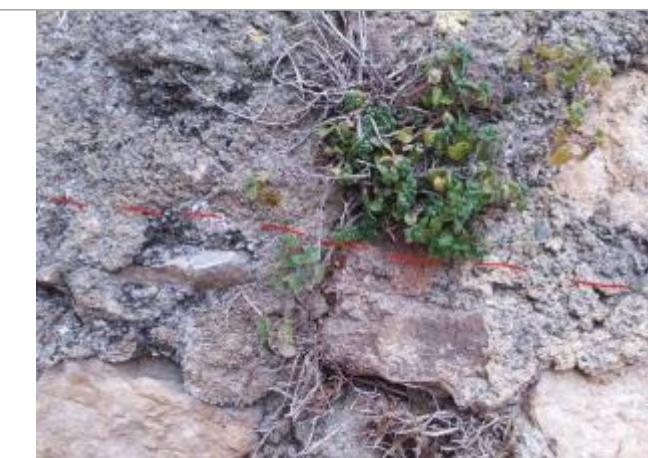
MARQUE**Maximum de l'inondation :** Oui**Visibilité :** Non renseigné**État du repère :** Disparu**Pérennité :** Aucune**Repère calculé :** Non renseigné**PHEC :** Non renseigné**SOURCE DE REPÉRAGE : RELEVÉS DE LAISSES DE CRUES SUR L'ARIZE - 15/05/2023****Type de repérage :** Campagne de terrain post-inondation
Organisme : SURVEY**NIVELLEMENT D'ORIGINE - 17/01/2022****Méthode :** GPS**Organisme :** SURVEY**Référence nivelée :** Autre type de référence**Description référence du repère :** SOL**Système altimétrique :** NGF IGN 1969 (système normal)**Altitude de la référence (en m) :** 261.822 m**Différence entre le niveau d'eau et la référence (en m) :** 1.500 m**Altitude calculée de l'eau (en m) :** 263.322
