Commune : **LES BORDES-SUR-ARIZE** | Rivière : **L' Arize**

Passerelle en amont du pont.

Unité de gestion : Garonne-Tarn-Lot
 Code : GTL_S_4516 Date de mise à jour : 07/11/2023
 Auteur : SPC GTL

Code : GTL_R_4830 Date de mise à jour : 19/02/2018
 Auteur : SPC GTL

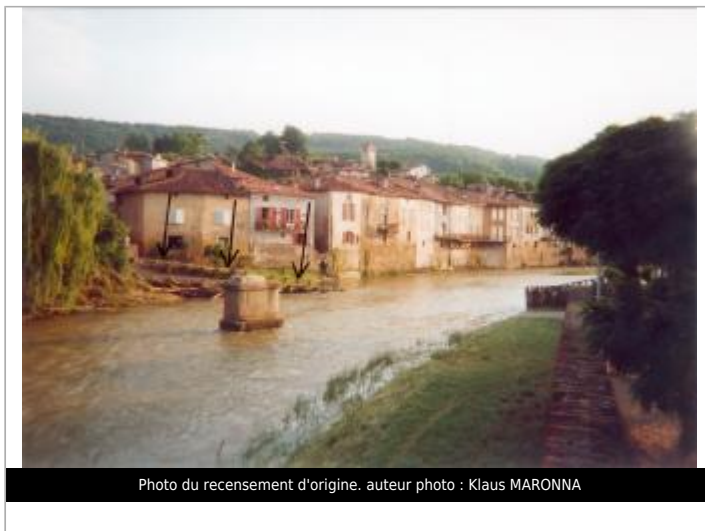
Commentaires : Photographie prise le 14/06/2000.. Vue vers l'aval sur l'agglomération. On distingue le tablier emporté par la crue (flèche) et - au premier plan - le pilier l'ayant porté. A droite - la place Albert La Devèze - a été inondé de plus d'un mètre (voir 2 fiches plus loin).

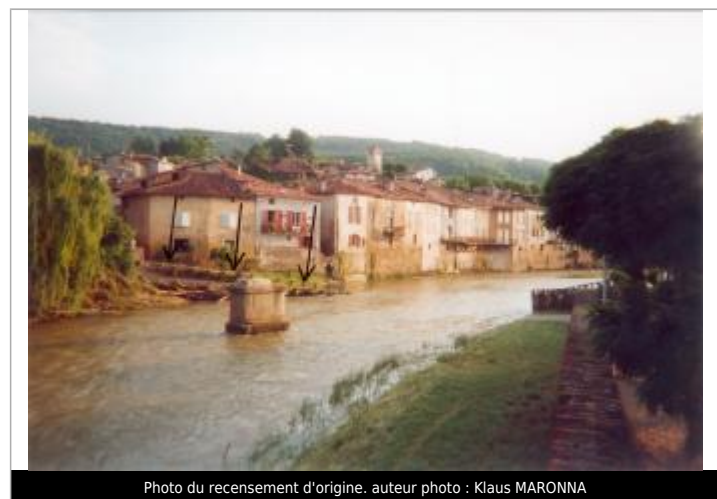
11 Juin 2000 Altitude calculée de l'eau : **non déterminé**

Nature de l'inondation : **Débordement de cours d'eau** Nature du repère : **Photographie**

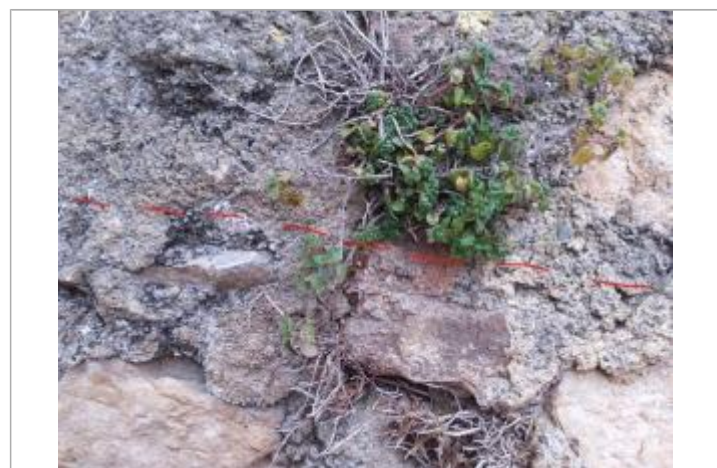
Code : 23_ARIZ22_R_125_1 Date de mise à jour : 05/12/2023
 Auteur : SPC GTL

10 janvier 2022 Altitude calculée de l'eau : **263.322 m**

Nature de l'inondation : **Débordement de cours d'eau** Nature du repère : **Laisse d'inondation**

Commentaires : debris vegetaux sur digue en pierre

Méthode : GPS
 Organisme : SURVEY
 Référence nivelée : Autre type de référence
 Description référence du repère : SOL
 Système altimétrique : NGF IGN 1969 (système normal)
 Altitude de la référence (en m) : 261.822 m
 Différence entre le niveau d'eau et la référence (en m) : 1.500 m
 Altitude calculée de l'eau (en m) : 263.322
