Commune : **TOURNEFEUILLE** | Rivière : **Le Touch**

**Lac de Tournefeuille.**

**Unité de gestion :** Garonne-Tarn-Lot  
**Code :** GTL\_S\_4538      **Date de mise à jour :** 25/08/2016  
**Auteur :** SPC GTL

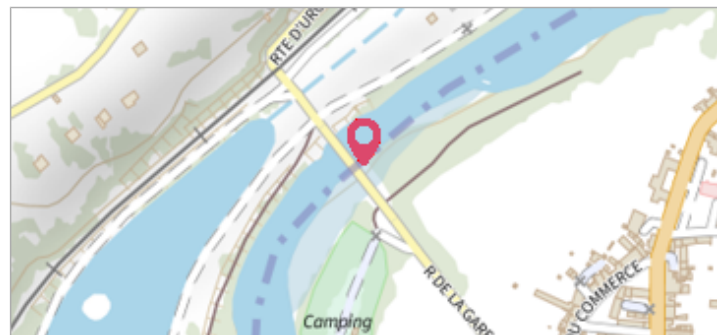
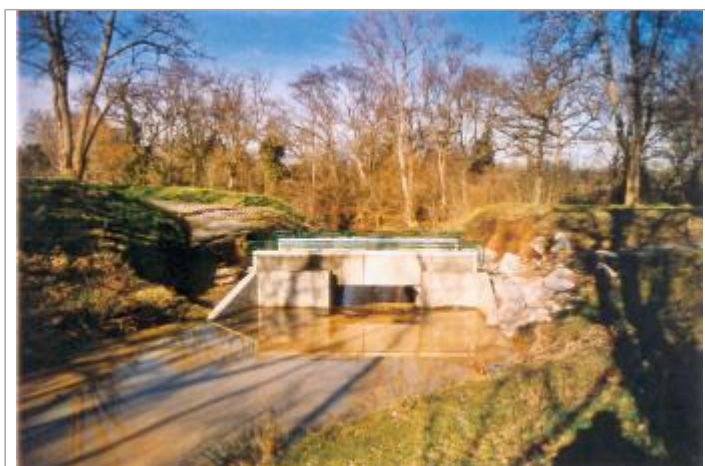
Photo du recensement d'origine. auteur photo : GEOSPHAIR

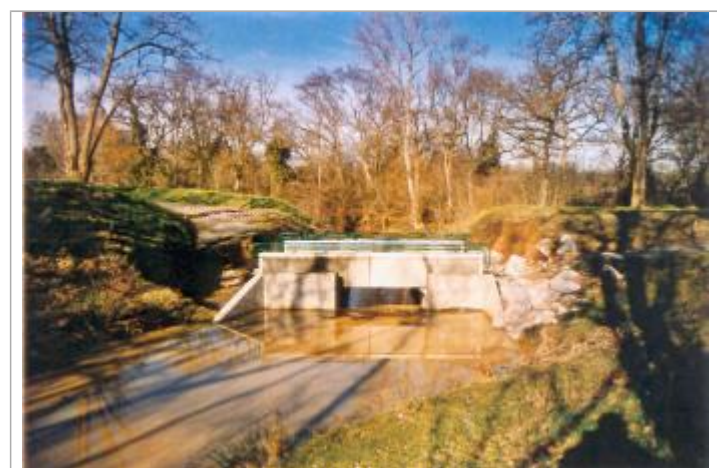
**Commentaires :** Prise de vue (le 07/02/2003) du pont à l'aval du lac de Tournefeuille en rive gauche. Le lac a servi de champ d'expansion de la crue. Il y a eu embâcle avec de sérieux affouillements de part et d'autre du pont.

Photo du recensement d'origine. auteur photo : GEOSPHAIR
