Commune : **GAGNAC-SUR-GARONNE****Chemin piétonnier#10**Rivière : **La Garonne****2**Repère(s) sur
le site**GÉNÉRAL****Unité de gestion :** Garonne-Tarn-Lot**Code :** GTL_S_4583**Date de mise à jour :** 04/11/2022**Auteur :** SPC GTL

**1^{er} Juin 2013**Nature de l'inondation : **Débordement de cours d'eau**Altitude calculée de l'eau : **non déterminé**Nature du repère : **Laisse d'inondation****Commentaires :** commentaires photo : La trace de boue sur ce buisson est entre 16 et 22cm du sol., Vue vers l'amont. La crue a déposé dans la végétation une trace de boue.**GÉNÉRAL****Code :** GTL_R_8189**Auteur :** SPC GTL**Date de mise à jour :**

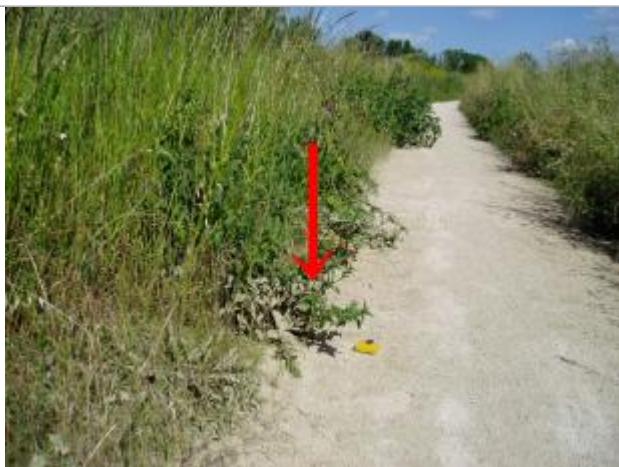
MARQUE**Maximum de l'inondation :** Oui**Visibilité :** Non**État du repère :** Disparu**Pérennité :** Aucune**Repère calculé :** Non**PHEC :** Non**SOURCE DE REPÉRAGE : - -****Type de repérage :** Non renseigné**Organisme :** Bureau d'études**NIVELLEMENT D'ORIGINE****Méthode :** Non renseigné**Organisme :** Inconnu**Référence nivelée :** Autre type de référence**Système altimétrique :** NGF IGN 1969 (système normal)
