Commune : SAINT-YBARS

**Stade**

Rivière : La Lèze

**GÉNÉRAL****Unité de gestion :** Garonne-Tarn-Lot**Code :** GTL\_S\_4660**Date de mise à jour :** 25/08/2016**Auteur :** SPC GTL

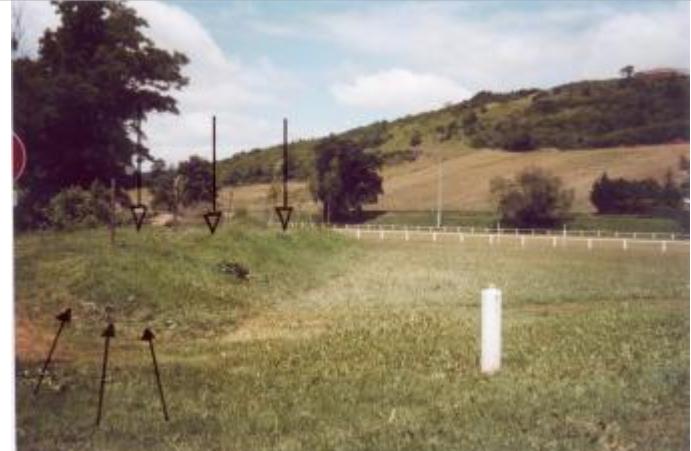
Photo du recensement d'origine. auteur photo : Klaus MARONNA

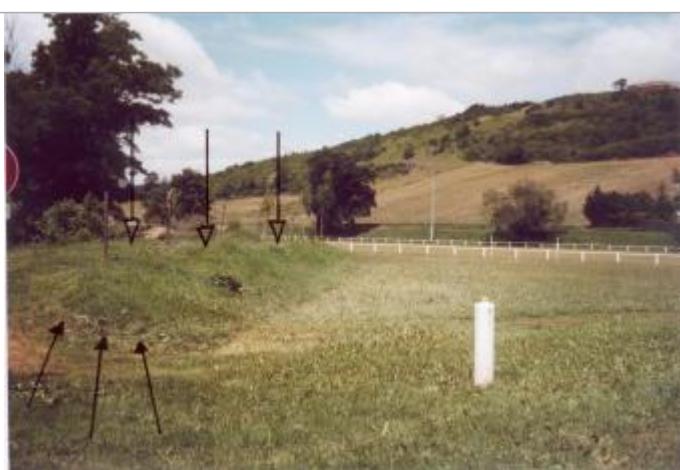
**Commentaires :** Photographie prise le 12/06/2000. Vue vers l'aval et le stade. Sur la gauche - on distingue un tronçon de digue qui longe la Lèze et qui n'a pas été submergé (flèches creuses). Quelques mètres plus en amont - par un passage bas de la digue - les eaux inondantes ont envahi la plaine. La laisse de crue et l'herbe couchée au premier plan en témoignent (flèches plates).

Photo du recensement d'origine. auteur photo : Klaus MARONNA
