Commune : **LAGARDELLE-SUR-LEZE****La Grange**Rivière : **La Lèze****1** Repère(s) sur le site**GÉNÉRAL****Unité de gestion :** Garonne-Tarn-Lot**Code :** GTL_S_4669**Date de mise à jour :** 25/08/2016**Auteur :** SPC GTL

GÉNÉRAL**Code :** GTL_R_4872**Date de mise à jour :****Auteur :** SPC GTL

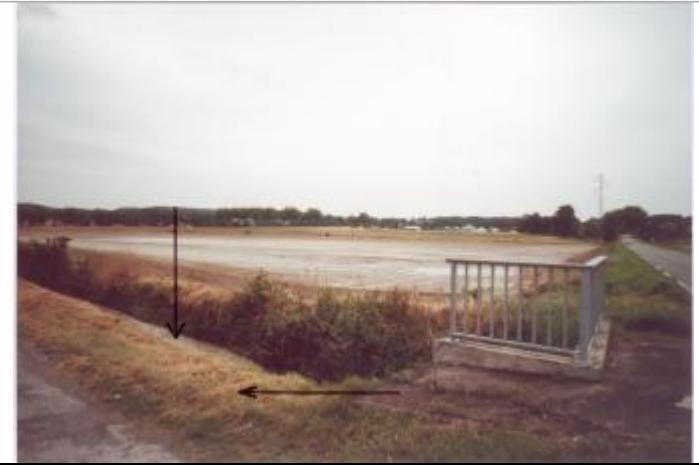
**11 Juin 2000**Nature de l'inondation : **Débordement de cours d'eau**Altitude calculée de l'eau : **non déterminé**Nature du repère : **Laisse d'inondation**

Commentaires : La photographie a été prise le 11/06/2000 au même moment et du même endroit que celle de la fiche précédent. Vue vers le SO. Sur la gauche on retrouve la route d'accès à la Grange. Elle a été inondée par le ruisseau de la Grange - comme en témoigne l'herbe couchée (flèche horizontale). Ce ruisseau est rentré dans son lit (flèche verticale) et les traces d'inondation de distinguent au centre de la photographie. La différence de niveau entre ce ruisseau et le pan d'eau de la fiche précédente permet de comprendre que le remblai de la route empêche la communication des eaux se trouvant de part et d'autre. Le remblai coupe ainsi le terrain en casiers.

MARQUE**Maximum de l'inondation :** Oui**Visibilité :** Non**Pérennité :** Aucune**PHEC :** Non renseigné**État du repère :** Disparu**Repère calculé :** Non
