Commune : **ROQUES**Rivière : **La Garonne****sanitaires du camping****1** Repère(s) sur le site**GÉNÉRAL****Unité de gestion :** Garonne-Tarn-Lot**Code :** GTL\_S\_4672**Date de mise à jour :** 25/08/2016**Auteur :** SPC GTL

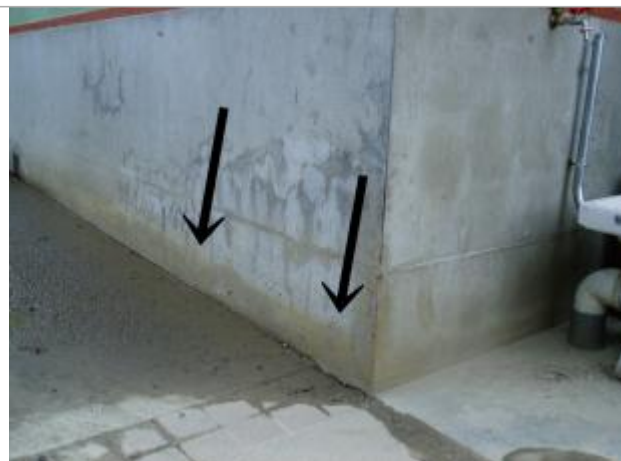
Photo du recensement d'origine. auteur photo : Klaus MARONNA

**Commentaires :** Zoom sur les repères de crue. A cet endroit, la crue de 2014 n'a pas laissé de trace nette. Le report de la trace présentée sur la photographie précédente vers le site des repères place cette crue à 0.83m en dessous du repère de la crue de juin 2000.

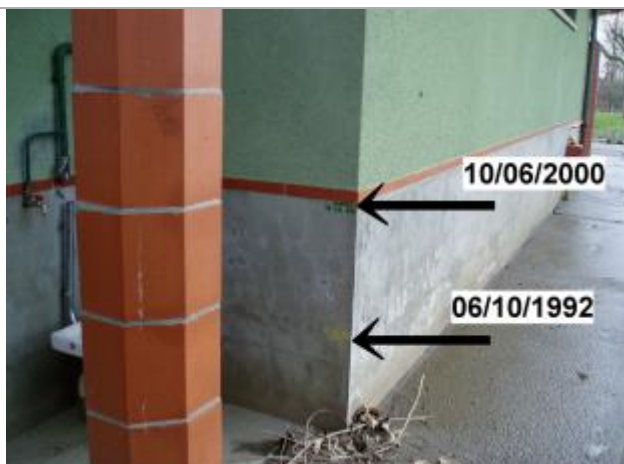
Zoom sur la trace qui est au niveau de la flèche de droite à 0.19m du sol. Vue vers l'aval. Le bâtiment des sanitaires porte une trace de la crue et des repères des crues de 1992 et 2000.

Photo du recensement d'origine. auteur photo : Klaus MARONNA
