Commune: ROQUES

sanitaires du camping

Rivière : La Garonne

Code: GTL_R_8932

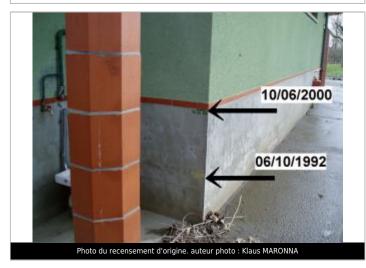
Commentaires : Zoom sur les repères de crue. A cet endroit, la crue de 2014 n'a pas laissé de trace nette. Le report de la trace présentée sur la photographie précédente vers le site des repères place cette crue à 0.83m en dessous du repère de la crue de juin 2000. Zoom sur la trace qui est au niveau de la flèche de droite à 0.19m du sol., Vue vers l'aval. Le bâtiment des sanitaires porte une trace de la crue et des

repères des crues de 1992 et 2000.

Visibilité : Non État du repère : Disparu Pérennité : Aucune Repère calculé : Non
