Commune : **ROQUES**Rivière : **La Garonne****En aval du pont de la RN 264****2** Repère(s) sur le site**GÉNÉRAL****Unité de gestion :** Garonne-Tarn-Lot**Code :** GTL_S_4720**Date de mise à jour :** 13/07/2022**Auteur :** SPC GTL

**25 Janvier 2014**Altitude calculée de l'eau : **non déterminé**Nature de l'inondation : **Débordement de cours d'eau**Nature du repère : **Laisse d'inondation****Commentaires :** commentaires photo : Zoom sur la trace qui est à 11.5cm en dessous du bord supérieur de l'ouverture. A l'intérieur du bâtiment la crue a laissé une trace nette.**GÉNÉRAL****Code :** GTL_R_8933**Date de mise à jour :****Auteur :** SPC GTL

**11 Janvier 2022**Nature de l'inondation : **Débordement de cours d'eau**Altitude calculée de l'eau : **150.68 m**Nature du repère : **Laisse d'inondation****Commentaires :** Trace de la crue sur le mur du cabanon**GÉNÉRAL****Code :** 24_GV22_1_R_26_1**Date de mise à jour :****Auteur :** SPC GTL

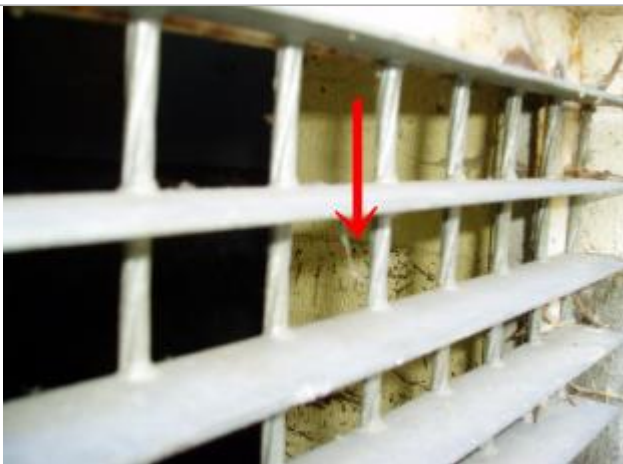
MARQUE**Maximum de l'inondation :** Oui**Visibilité :** Non**État du repère :** Disparu**Pérennité :** Aucune**Repère calculé :** Non**PHEC :** Non**SOURCE DE REPÉRAGE : - -****Type de repérage :** Non renseigné**Organisme :** Bureau d'études**NIVELLEMENT D'ORIGINE****Méthode :** Non renseigné**Organisme :** Inconnu**Référence nivelée :** Autre type de référence**Système altimétrique :** NGF IGN 1969 (système normal)**Différence entre le niveau d'eau et la référence (en m) :** 0.710 m

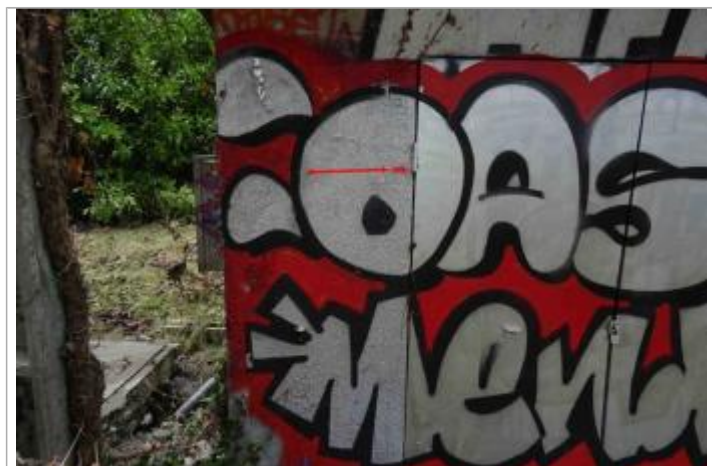
Photo repère © GEOSPHAIR

MARQUE**Maximum de l'inondation :** Oui**Visibilité :** Non renseigné**État du repère :** Disparu**Pérennité :** Aucune**Repère calculé :** Non renseigné**PHEC :** Non renseigné**SOURCE DE REPÉRAGE : RELEVÉS DE REPÈRES DE LA CRUE DU
10/01/2022 SUR LA GARONNE VOLVESTRE - 15/05/2023****Type de repérage :** Campagne de terrain post-inondation**Organisme :** GEOSPHAIR**NIVELLEMENT D'ORIGINE - 13/01/2022****Méthode :** GPS**Organisme :** GEOSPHAIR**Référence nivelée :** Autre type de référence**Description référence du repère :** sol**Système altimétrique :** NGF IGN 1969 (système normal)**Altitude de la référence (en m) :** 149.120 m**Différence entre le niveau d'eau et la référence (en m) :** 1.560 m**Altitude calculée de l'eau (en m) :** 150.68
