Commune : **ROQUES**

Rivière : **La Garonne**

En aval du pont de la RN 264

Code : GTL_S_4720

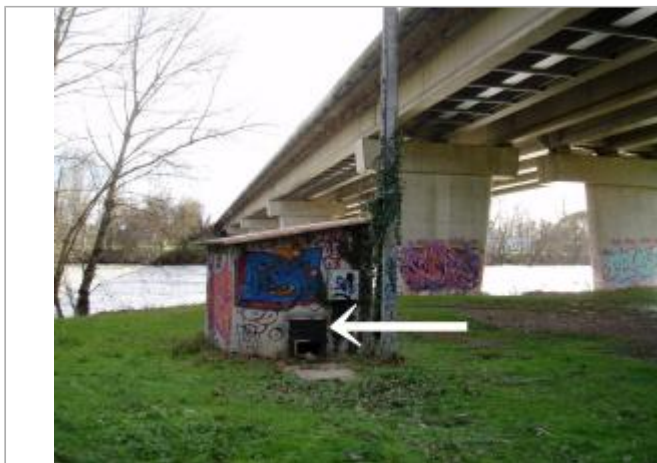
Photo du recensement d'origine. auteur photo : Klaus MARONNA

Commentaires : commentaires photo : Zoom sur la trace qui est à 11.5cm en dessous du bord supérieur de l'ouverture. A l'intérieur du bâtiment la crue a laissé une trace nette.

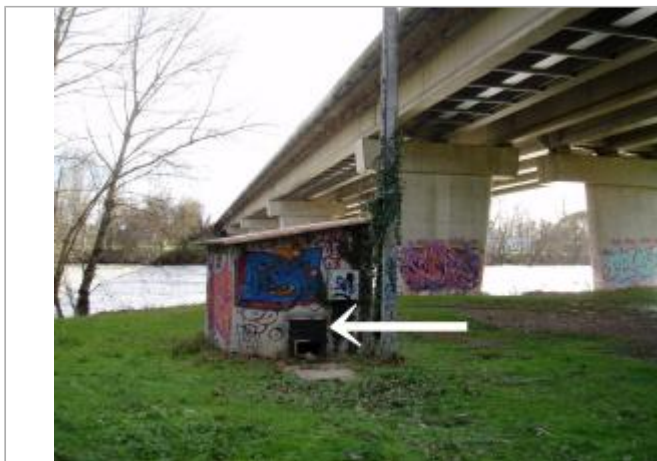
Photo du recensement d'origine. auteur photo : Klaus MARONNA

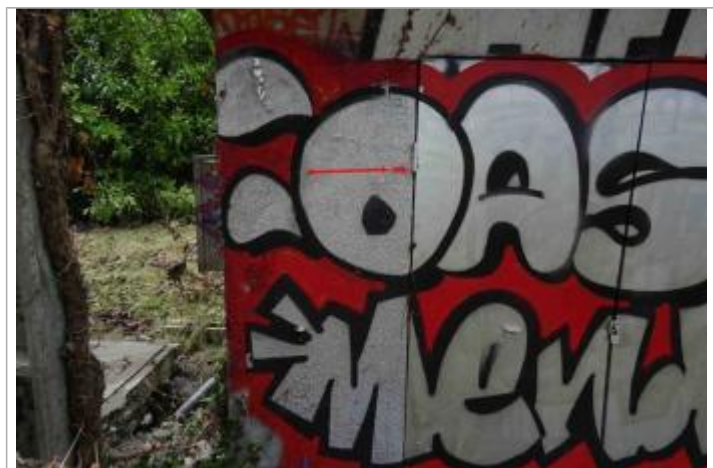
**11 janvier 2022**Nature de l'inondation : **Débordement de cours d'eau**Altitude calculée de l'eau : **150.68 m**Nature du repère : **Laisse d'inondation****Commentaires** : Trace de la crue sur le mur du cabanon**GÉNÉRAL**

Photo repère © GEOSPHAIR
