Commune : **LABARTHE-SUR-LEZE**Rivière : **La Lèze****Chemin de Lagardelle / quartier de Labarthette.****1** Repère(s) sur le site**GÉNÉRAL****Unité de gestion :** Garonne-Tarn-Lot**Code :** GTL_S_4818**Date de mise à jour :** 27/10/2017**Auteur :** SPC GTL

GÉNÉRAL**Code :** GTL_R_4877**Date de mise à jour :****Auteur :** SPC GTL

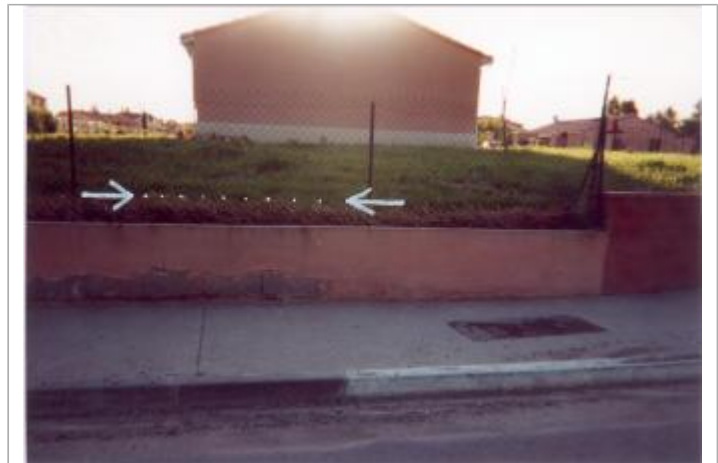
Photo du recensement d'origine. auteur photo : Klaus MARONNA

Commentaires : Photographie prise le 16/06/2000. Vue opposée à la Lèze et au quartier de Labarthette. Dans le grillage on distingue des débris déposés par la Lèze (pointillés). Alors que le chemin de Lagardelle (premier plan) était submergé - la maison au centre n'a pas touchée par l'inondation. Cette fiche est à comparer avec la fiche suivante qui présente une prise de vue opposée à celle-ci.

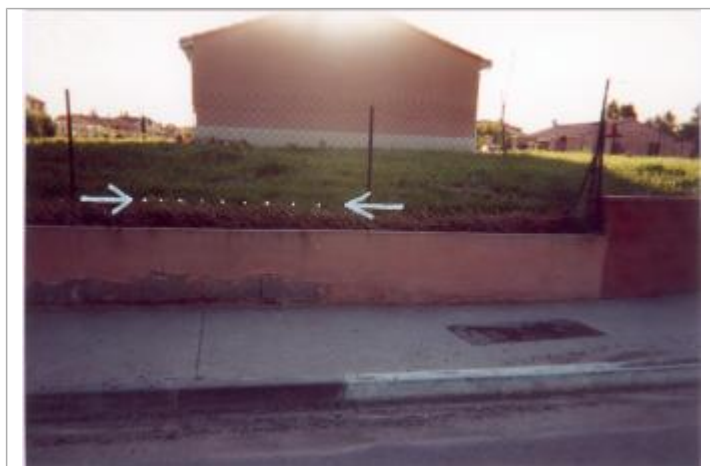
Photo du recensement d'origine. auteur photo : Klaus MARONNA
