Commune : REYNIES

Rivière : Le Tarn

A l'église- centre du village.

Unité de gestion : Garonne-Tarn-Lot**Code :** GTL_S_4946**Date de mise à jour :** 19/01/2018**Auteur :** SPC GTL

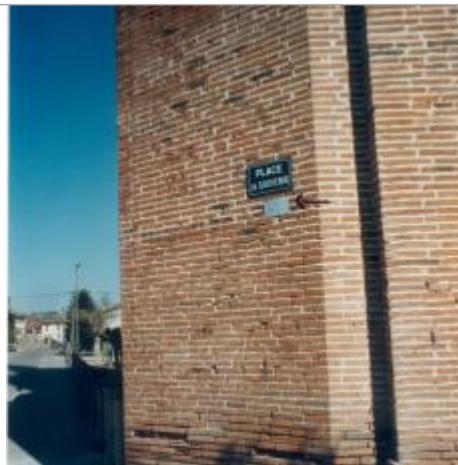
Photo du recensement d'origine. auteur photo : Klaus MARONNA

Nature de l'inondation : **Débordement de cours d'eau**Altitude calculée de l'eau : **92.26 m**Nature du repère : **Plaque****Commentaires :** Photographie 1 : Hauteur de la crue à 2,60 m du sol. Pk: 50,375. Source: commune de Corbarieu - étude des zones inondables en bordure du Tarn, SOGREAH, avril 1986.

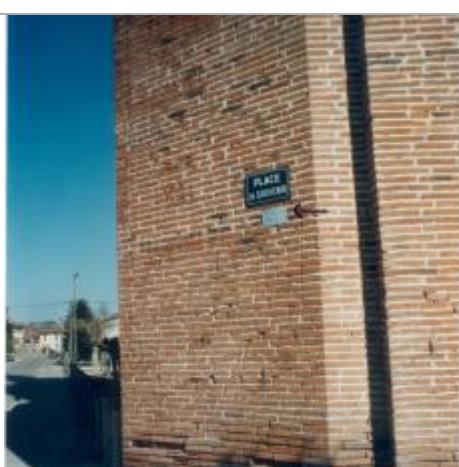
Photo du recensement d'origine. auteur photo : Klaus MARONNA

Maximum de l'inondation : Oui**Visibilité :** Oui**État du repère :** Bon**Pérennité :** Longue**Repère calculé :** Non**PHEC :** Non renseigné
