Commune : **REYNIÉS**Rivière : **Le Tarn****A l'église- centre du village.****1** Repère(s) sur le site**GÉNÉRAL****Unité de gestion :** Garonne-Tarn-Lot**Code :** GTL_S_4946**Date de mise à jour :** 19/01/2018**Auteur :** SPC GTL

GÉNÉRAL**Code :** GTL_R_1544**Date de mise à jour :****Auteur :** SPC GTL

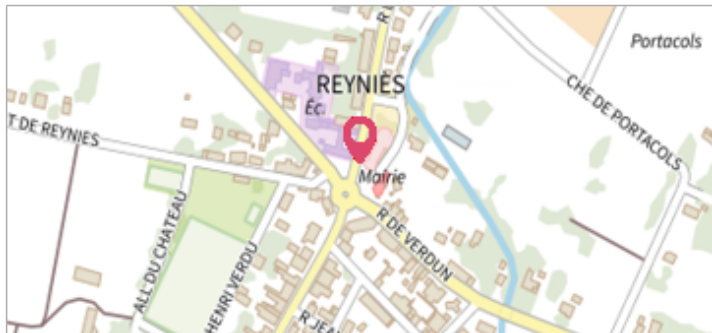
Photo du recensement d'origine. auteur photo : Klaus MARONNA

**3 mars 1930**Altitude calculée de l'eau : **92.26 m**Nature de l'inondation : **Débordement de cours d'eau**Nature du repère : **Plaque****Commentaires :** Photographie 1 : Hauteur de la crue à 2,60 m du sol. Pk: 50,375. Source: commune de Corbarieu - étude des zones inondables en bordure du Tarn, SOGREAH, avril 1986.

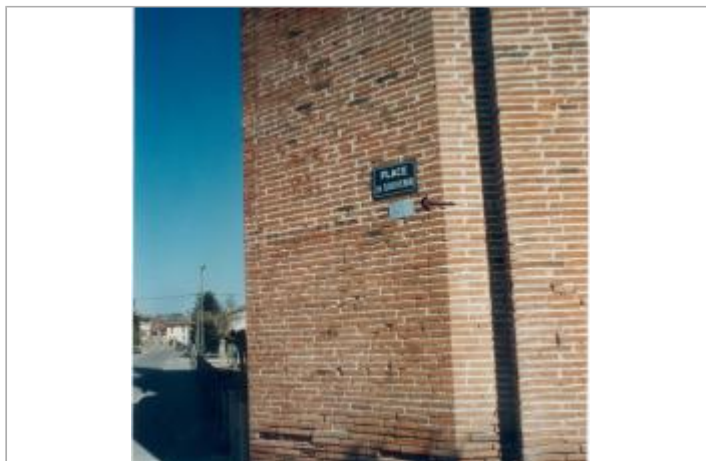
Photographie 2 : Vue sur la mairie qui porte une trace nette d'humidité (flèche). L'eau a presque atteint le premier étage de ce bâtiment. Source: carte postale - éditions J. Bouzin - Toulouse.

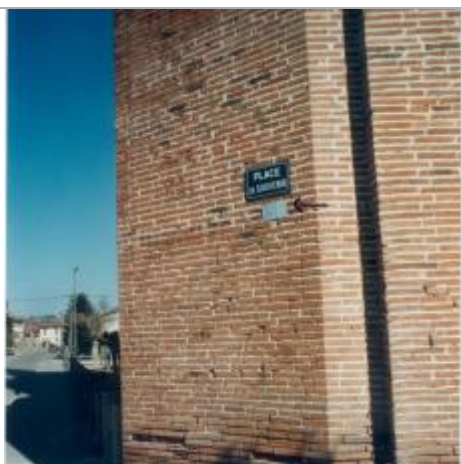
MARQUE**Maximum de l'inondation :** Oui**Visibilité :** Oui**État du repère :** Bon**Pérennité :** Longue**Repère calculé :** Non**PHEC :** Non renseigné**SOURCE DE REPÉRAGE :** ALBUM DE PHOTOGRAPHIE DE REPÈRES DE CRUES DU BASSIN DU TARN EN MIDI-PYRÉNÉES. -**Type de repérage :** Campagne de terrain post-inondation**Organisme(s) :** Bureau d'études**NIVELLEMENT D'ORIGINE****Méthode :** Non renseigné**Organisme :** Inconnu**Référence nivelée :** Marque d'inondation**Système altimétrique :** NGF IGN 1969 (système normal)**Altitude de la référence (en m) :** 92.260 m**Altitude calculée de l'eau (en m) :** 92.26

Photo du recensement d'origine. auteur photo : Klaus MARONNA
