Commune : **LABARTHE-SUR-LEZE**Rivière : **L' Ariège****Au Val des Cygnes- route d'accès sud.****1**

GÉNÉRAL**Unité de gestion :** Garonne-Tarn-Lot**Code :** GTL_S_4965**Date de mise à jour :** 20/09/2017**Auteur :** SPC GTL

GÉNÉRAL**Code :** GTL_R_4885**Date de mise à jour :****Auteur :** SPC GTL

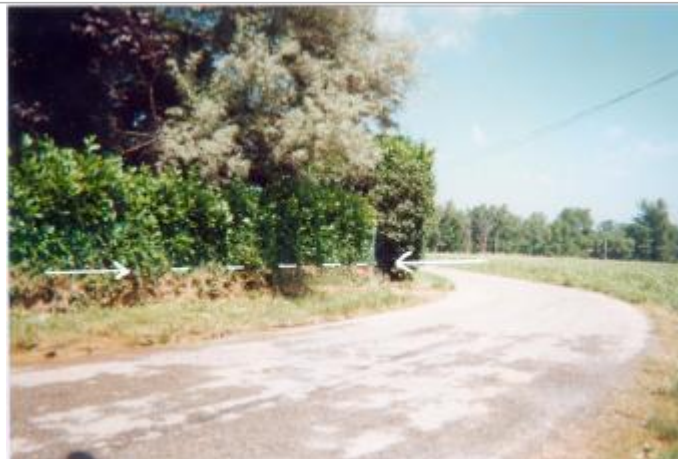
Photo du recensement d'origine. auteur photo : Klaus MARONNA

**11 Juin 2000**Altitude calculée de l'eau : **non déterminé**Nature de l'inondation : **Débordement de cours d'eau**Nature du repère : **Laisse d'inondation**

Commentaires : Photographie prise le 15/06/2000. Vue vers la route d'accès Sud à Sauvioles. L'inondation de ce secteur est - en partie - imputable à la Lèze. Une partie de ses eaux inondantes s'est déversée dans le ruisseau de L'Aiguère - lui-même gonflé par ses propres affluents. On distingue des débris déposés par la crue dans le grillage (tirets) - à 0 - 60 m du sol. Cette route - comme la route d'accès Nord (fiche suivante) - était impraticable pour les secours - lors de la crue.

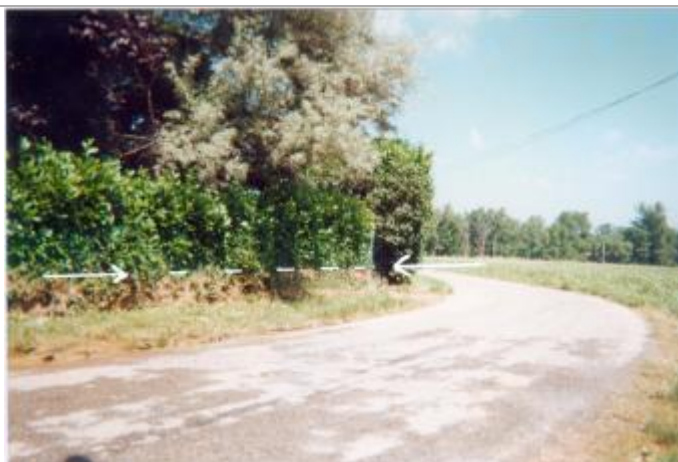
Photo du recensement d'origine. auteur photo : Klaus MARONNA

MARQUE**Maximum de l'inondation :** Oui**Visibilité :** Non**État du repère :** Disparu**Pérennité :** Aucune**Repère calculé :** Non**PHEC :** Non renseigné

Type de repérage : Campagne de terrain post-inondation**Organisme :** Bureau d'études**NIVELLEMENT D'ORIGINE****Méthode :** Non renseigné**Organisme :** Inconnu**Référence nivelée :** Autre type de référence**Système altimétrique :** NGF IGN 1969 (système normal)**Différence entre le niveau d'eau et la référence (en m) :** 0.600 m
