Commune : **VIELLE-AURE** | Rivière : **La Neste**

maison près du pont de Vielle-Aure.

Unité de gestion : Garonne-Tarn-Lot
 Code : GTL_S_503 Date de mise à jour : 25/08/2016
 Auteur : SPC GTL

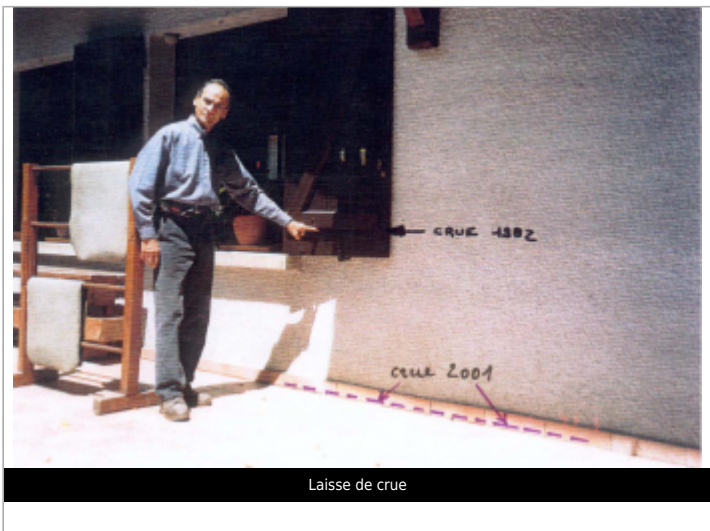
8 novembre 1982 Altitude calculée de l'eau : **non déterminé**

LA HAUTEUR D'EAU EST DE 1.10 M PAR RAPPORT AU SOL

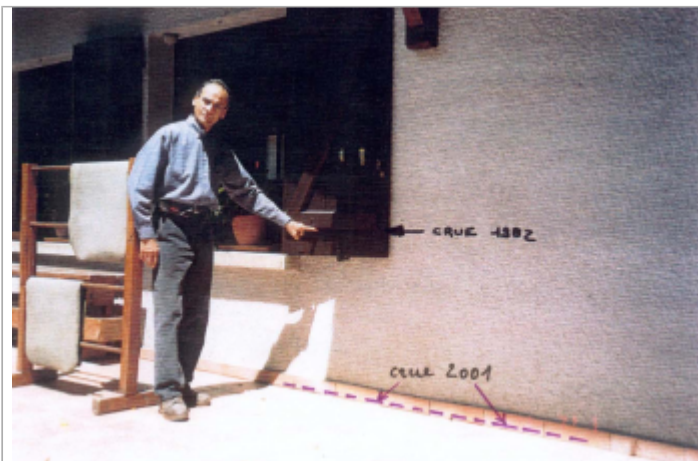
Laisse de crue

Nature de l'inondation : **Débordement de cours d'eau**Altitude calculée de l'eau : **non déterminé**Nature du repère : **Photographie****Commentaires :** l'occupant de la maison indique le niveau atteint en novembre 1982 conserve une supériorité d'environ 0 - 90m par rapport à celui de la crue de juillet 2001. Source: document et photographie extraits du rapport RTM.**GÉNÉRAL****Code :** GTL_R_5049**Date de mise à jour :** 19/02/2018**Auteur :** SPC GTL**MARQUE****Maximum de l'inondation :** Oui**Visibilité :** Non**État du repère :** Disparu**Pérennité :** Aucune**Repère calculé :** Non**PHEC :** Non renseigné**SOURCE DE REPÉRAGE : LA CRUE DE LA NESTE DU 5 JUILLET 2001. RAPPORT TECHNIQUE ET PHOTOGRAPHIQUE. -****Type de repérage :** Campagne de terrain post-inondation**Organisme(s) :** DIREN Midi-Pyrénées**NIVELLEMENT D'ORIGINE****Méthode :** Non renseigné**Organisme :** Inconnu**Référence nivelée :** Autre type de référence**Système altimétrique :** NGF IGN 1969 (système normal)
