Commune : PAILHES

Rivière : La Lèze

1 Repère(s) sur le site**GÉNÉRAL****Unité de gestion :** Garonne-Tarn-Lot**Code :** GTL_S_5129**Date de mise à jour :** 25/10/2017**Auteur :** SPC GTL

**11 Juin 2000**Nature de l'inondation : **Débordement de cours d'eau****Commentaires :** Photographie prise le 12/06/2000. Vue vers l'aval. La laisse de crue (flèches) - au premier plan - montre que la Lèze a coulé à plein bord. L'église et l'aire de pique nique n'ont pas été submergées.**GÉNÉRAL****Code :** GTL_R_4846**Auteur :** SPC GTL**Date de mise à jour :**

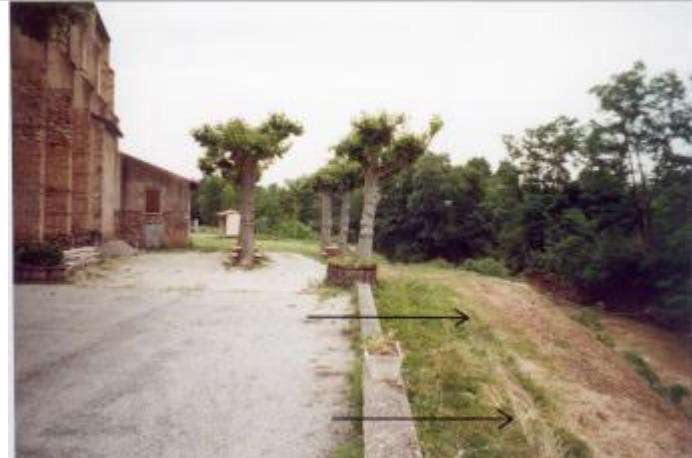
Eglise en aval du pont.

Photo du recensement d'origine. auteur photo : Klaus MARONNA

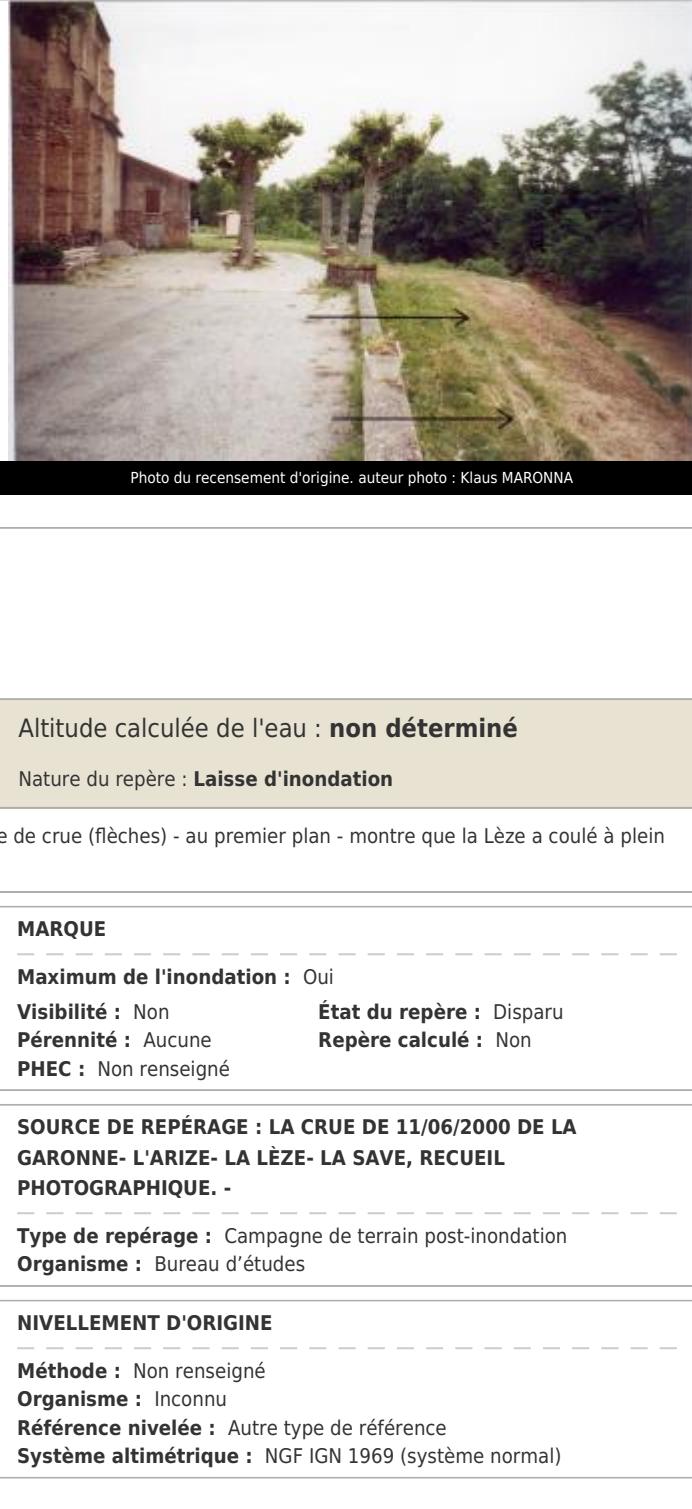
Altitude calculée de l'eau : **non déterminé****Nature du repère :** **Laisse d'inondation****MARQUE****Maximum de l'inondation :** Oui**Visibilité :** Non**Pérennité :** Aucune**PHEC :** Non renseigné**État du repère :** Disparu**Repère calculé :** Non**SOURCE DE REPÉRAGE : LA CRUE DE 11/06/2000 DE LA GARONNE- L'ARIZE- LA LÈZE- LA SAVE, RECUEIL PHOTOGRAPHIQUE. -****Type de repérage :** Campagne de terrain post-inondation
Organisme : Bureau d'études**NIVELLEMENT D'ORIGINE****Méthode :** Non renseigné**Organisme :** Inconnu**Référence nivélée :** Autre type de référence**Système altimétrique :** NGF IGN 1969 (système normal)
