Commune : **PAILHES**

Rivière : **La Lèze**

## chemin menant au hameau Bouche

**Code :** GTL\_S\_5147

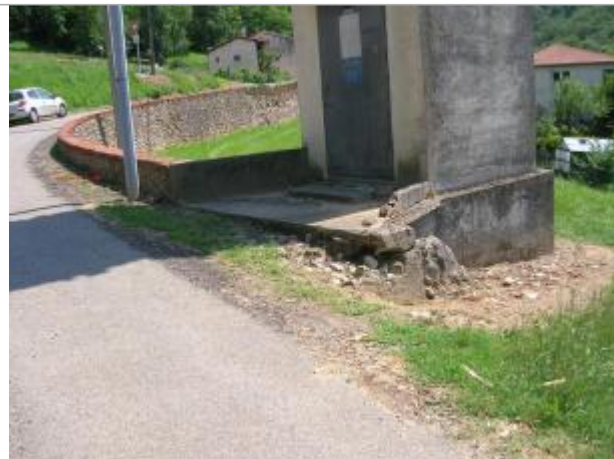
Photo du recensement d'origine. auteur photo : AGERIN

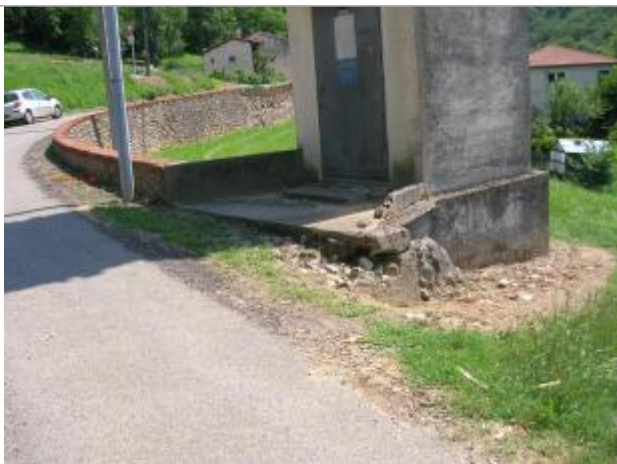
**Commentaires :** Laisses de crue (troncs - branches) - muret arraché et emporté

Photo du recensement d'origine. auteur photo : AGERIN
