Commune : **ARTIGAT**

Rivière : **La Lèze**

Route d'accès au camping.

Code : GTL_S_5164

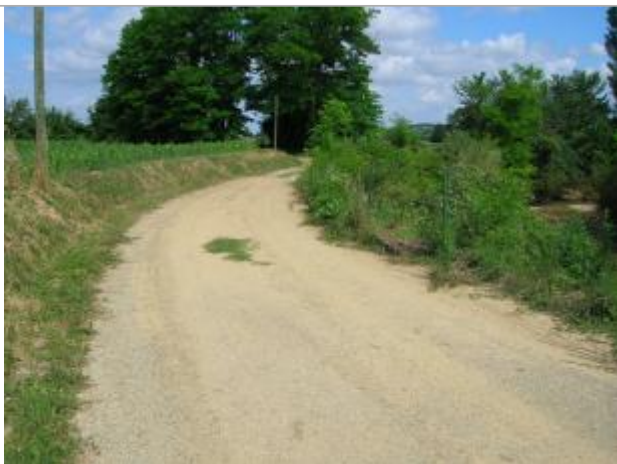
Code : GTL_R_6014

Commentaires : Route submergée - grillage emporté

Photo du recensement d'origine. auteur photo : AGERIN

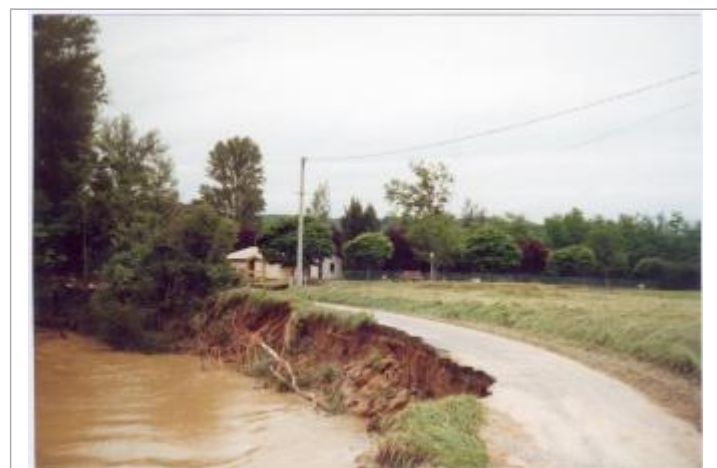
Code : GTL_R_4849 Date de mise à jour : 19/02/2018
 Auteur : SPC GTL

Commentaires : Photographie prise le 12/06/2000. Vue vers l'amont sur la camping et sa route d'accès. La crue a érodé la berge et endommagé la route. L'herbe couchée - à droite de la route - montre que les eaux inondantes ont court-circuité la sinuosité dans laquelle est situé le camping.

Photo du recensement d'origine. auteur photo : Klaus MARONNA
