Commune : ARTIGAT

Rivière : La Lèze

Route d'accès au camping.

Code : GTL_S_5164

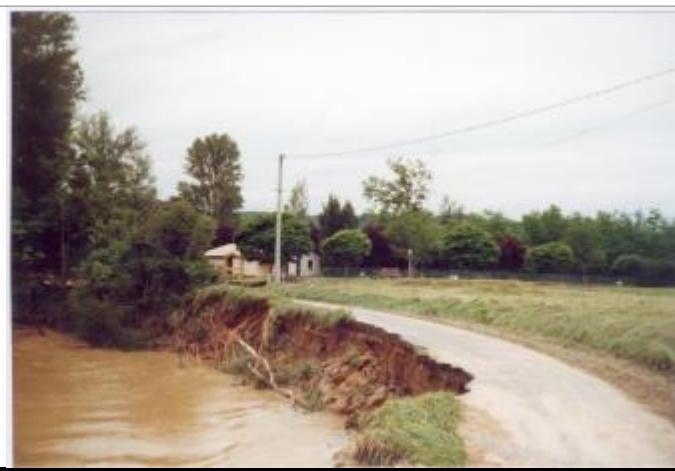
**11 Juin 2000**Nature de l'inondation : **Débordement de cours d'eau**Altitude calculée de l'eau : **non déterminé**Nature du repère : **Laisse d'inondation****Commentaires :** Photographie prise le 12/06/2000. Vue vers l'amont sur la camping et sa route d'accès. La crue a érodé la berge et endommagé la route. L'herbe couchée - à droite de la route - montre que les eaux inondantes ont court-circuité la sinuosité dans laquelle est situé le camping.

Photo du recensement d'origine. auteur photo : Klaus MARONNA
